Pravěké sídlištní nálezy z Cerhýnek, okr. Kolín*

Miloš Vávra – †Dražen Šťastný – Tomáš Chlup

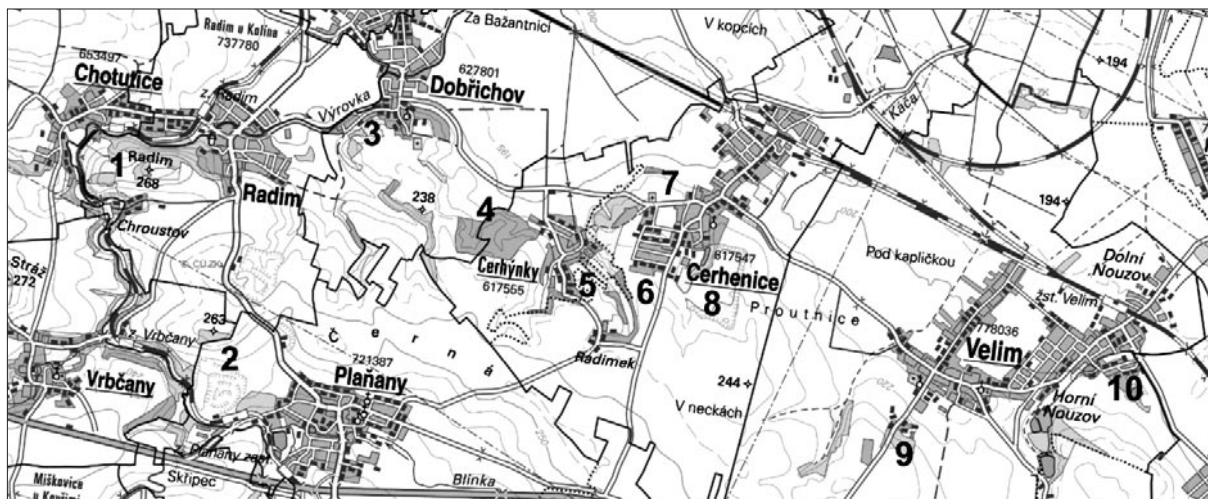
Obr. 1. Mapa západní části Kolínska (Pečecko) mezi Radimí a Velimí. 1. Radim, hradiště; 2. Radim/Plaňany/Vrbčany, hradiště; 3. Dobřichov, Pičhora; 4. Dobřichov/Cerhýnky, Třebická; 5. Cerhenice/Cerhýnky, Za zahrady, výšinná poloha; 6. Cerhenice, Za šraňkem; 7. Cerhenice, Na horkách; 8. Cerhenice, Beránek, Za oborou, pískovna; 9. Velim, bývalá cihelna; 10. Velim, Skalka. Podklad: cuzk.cz.

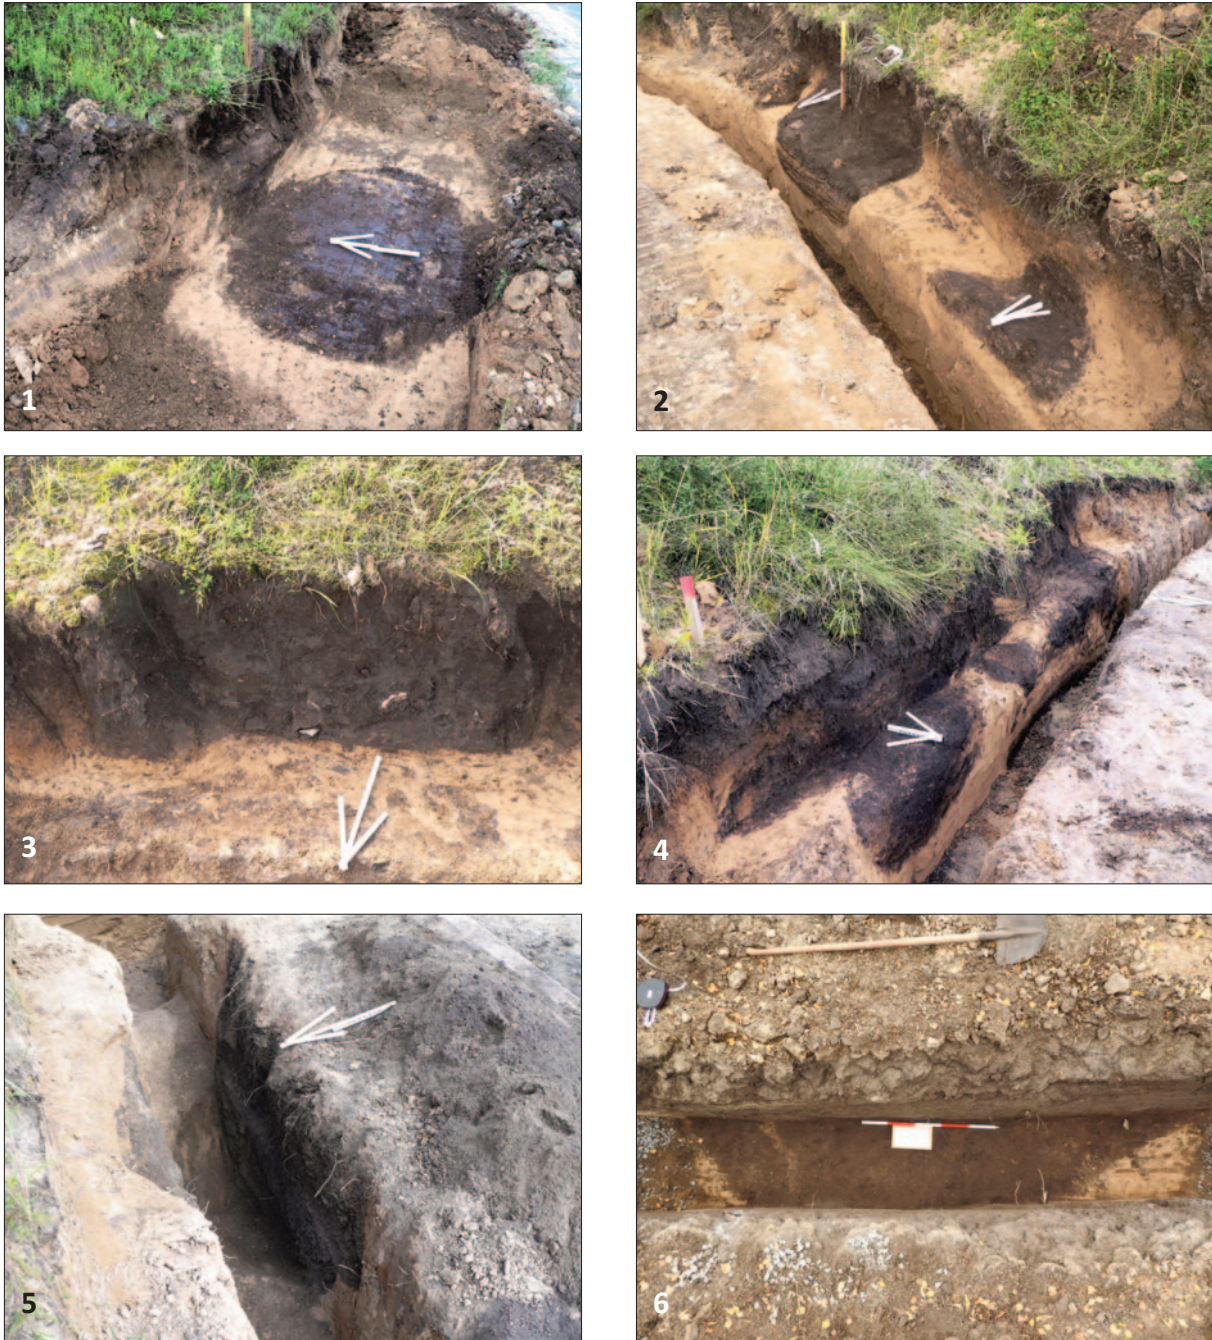
Obr. 24. Cerhýnky. 1 – objekt 3/2010, půdorys okrouhlé zásobní jámy v chodníku před vyhloubením rýhy, od JV; 2 – dvě zásobní jámy v chodníku a v rýze, objekt 4/2010 (vzadu) a objekt 5/2010, od SZ; 3 – objekt 6/2010 (jáma/zemnice?) na jižním okraji chodníku s nálezy v profilu, od S; 4 – objekt 7/2010, velké soujámy v chodníku a v rýze, vzadu hluboká zásobní jáma obj. 7c/2010, od SV; 5 – objekt 14/2010, profil velké zásobní jámy z raného středověku, od SZ; 6 – objekt 4/2015 v základech domu, půdorys velké jámy/příkopu? na dně rýhy, od V.
