ARCHEOLOGICKÝ VÝZKUM V AREÁLU BÝVALÉ JEZUITSKÉ KOLEJE V KUTNÉ HOŘE

Jan Frolík

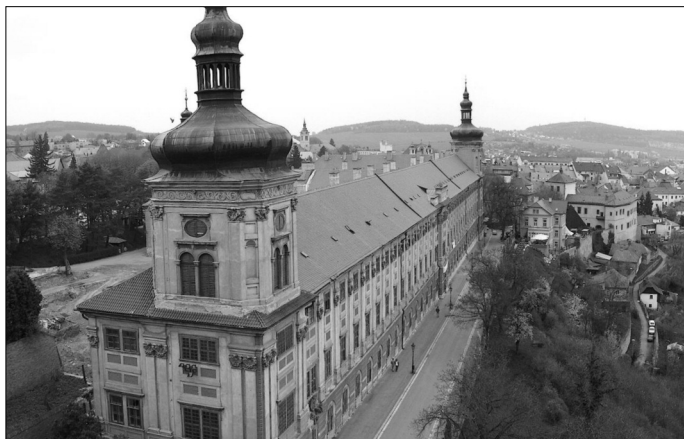
Obr. 2. Kutná Hora, Jezuitská kolej. Plochy archeologického výzkumu v letech 1998 až 2012. Vytvořila firma Geo-cz

čátku uplatňován požadavek na provedení záchranného archeologického výzkumu. Ten se rozpadá do dvou etap. První probíhala v letech 1998 až 2005 a souvisela s rekonstrukcí vlastní budovy kolejie a jejích nádvoří. Druhá navázala po přerušení v letech 2011 a 2012 a souvisela s terénními úpravami zázemí kolejie (parku a tzv. štábní budovy). Celkově byla prozkoumána plocha cca 4 000 m², prozkoumaný objem archeologických terénů lze odhadnout na 12 000 m³ (obr. 2).

Fig. 2. Areas of archaeological excavation in 1998–2012

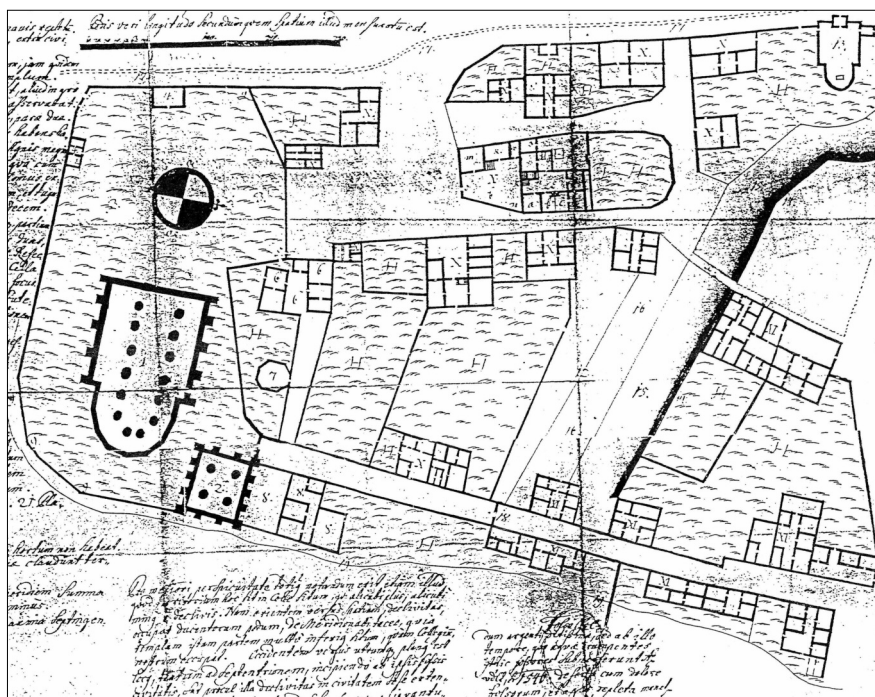
Obr. 4. Kutná Hora, Jezuitská kolej. Plán, datovaný do roku 1734, zachycující zástavbu areálu koleje před jejím postavením (tj. nejpозději roku 1667)

Na ploše mezi městským příkopem a chrámem sv. Barbory vzniklo předměstí, přičemž uvedené cesty tvořily jejich hlavní osy. V areálu jezuitské koleje se mělo nacházet celkem 16 domů, jejichž rozmístění má zachycovat plán z roku 1734 (obr. 4). Jeho původ je datován až k roku 1667, zachycoval by tedy situaci z období demolice této zástavby (Frolík – Krejčík – Muková 2011, 267). Archeologický výzkum

Fig. 4. Plan, dated 1734, which depicts the built-up area within the grounds of the college prior to its construction (i.e. as of 1667 at the latest)

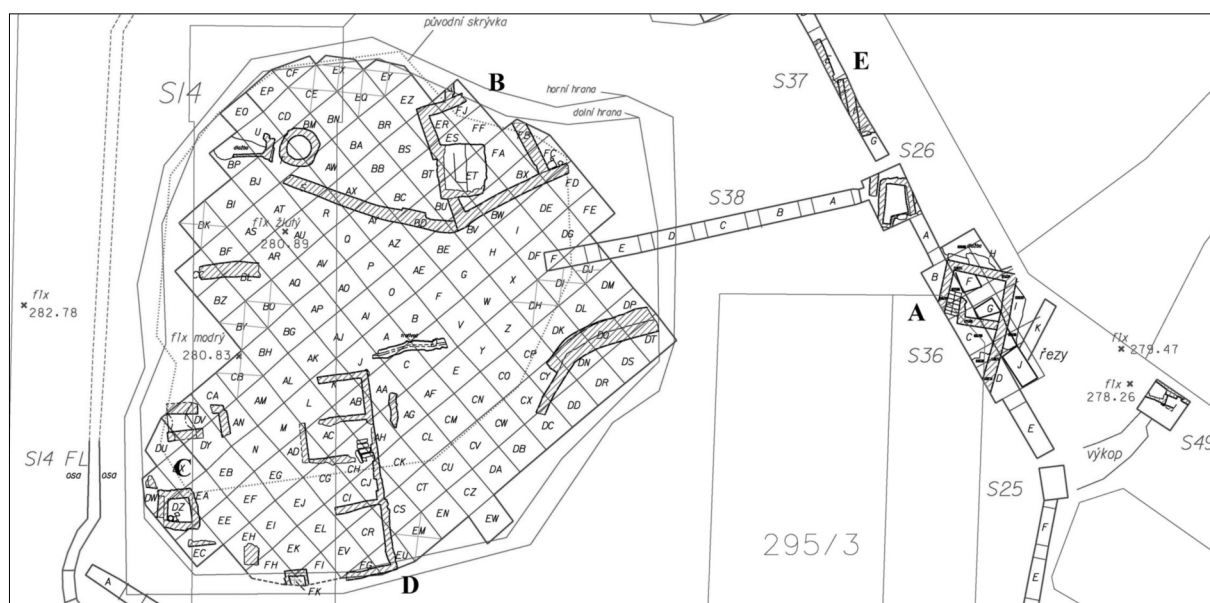
Obr. 6. Kutná Hora, Jezuitská kolej. Zdíva zjištěná archeologickým výzkumem na ploše otevřené divadelní scény (sonda 14) a kanalizace (sondy 36 a 37). A–D – torza obytných domů, E – pec na pálení vápna. Vytvořila firma Geo-cz

ověřil, že základní rozmístění domů zachycených na plánu a průběh uliček odpovídá původní skutečnosti. Vnitřní dispozice domů je však zaznamenána schematicky a nepodařilo se jí archeologicky prokázat. Na ploše pozdější koleje zachycuje plán dva domy. Z jednoho je dochováno torzo v nároží mezi východním a středním křídlem (sonda 3). Valeně zaklenutý sklep datují klenební násypy do 15. až 16. století (Dubská – Frolík 2004). Podle terénní situace v okolí sklepa (pozůstatky dřevěných staveb v několika horizontech, odpadní jímka) lze počátky zástavby na této parcele položit již do 14. století. Z druhého domu bylo zjištěno několik nesouvislých zdív v chodbě v přízemí východního křídla koleje. V ploše budovaného parku byla torza kamenných domů identifikována v blízkém okolí tzv. štábního domu (provizorní koleje), na ploše otevřené divadelní scény, v propojovacích výkopech pro kanalizaci i na ploše bastionu. Nejúplněji byla prozkoumána část domu v sousedství vstupní brány na severovýchodní straně areálu (sonda 36). Z domu byla prozkoumána část valeně klenutého sklepa (zbytek zůstal mimo výkop pro kanalizaci), přístupného od severu kamenným schodištěm. Ve stěně schodiště se dochovala odkládací nika. Schodiště vycházelo z obdélné místnosti, v jejíž severní stěně se dochoval práh vstupu (obr. 6:A). Blízké okolí domu bylo vydlážděno. V dochované podobě je dům datován do 16. století. Pravděpodobně nebyl o mnoho starší, protože byl založen do smetištní výplně městského příkopu. Ten byl pravděpodobně právě v 16. století vyrazen ze své funkce a na jeho ploše vznikla regulérní zástavba. Části tří domů byly prozkoumány na ploše divadelní scény (sonda 14 – obr. 6:B,C,D). Z nejsevernějšího domu byla prozkoumána jedna neúplně dochovaná obdélná místnost bez dochované podlahy (obr. 6:B). Ve druhé fázi byl nahrazen nevelkou obdélnou stavbou nejasného účelu. Dům stál na ploše vymezené ohradní zdí. Další dům, situovaný u západního okraje divadelní scény, se dochoval v podobě nespojitých zděných konstrukcí, především torzech dvou sklepů (obr. 6:C). Podle stratigrafie ve zdivech byl nejméně jednou přestavěn. Nejúplněji byla dochována třetí stavba, také obdélného půdorysu (obr. 6:D). Předběžné vyhod-

Fig. 6. Masonry exposed by archaeological excavation: A–D – remains of residential buildings, E – kiln for burning lime

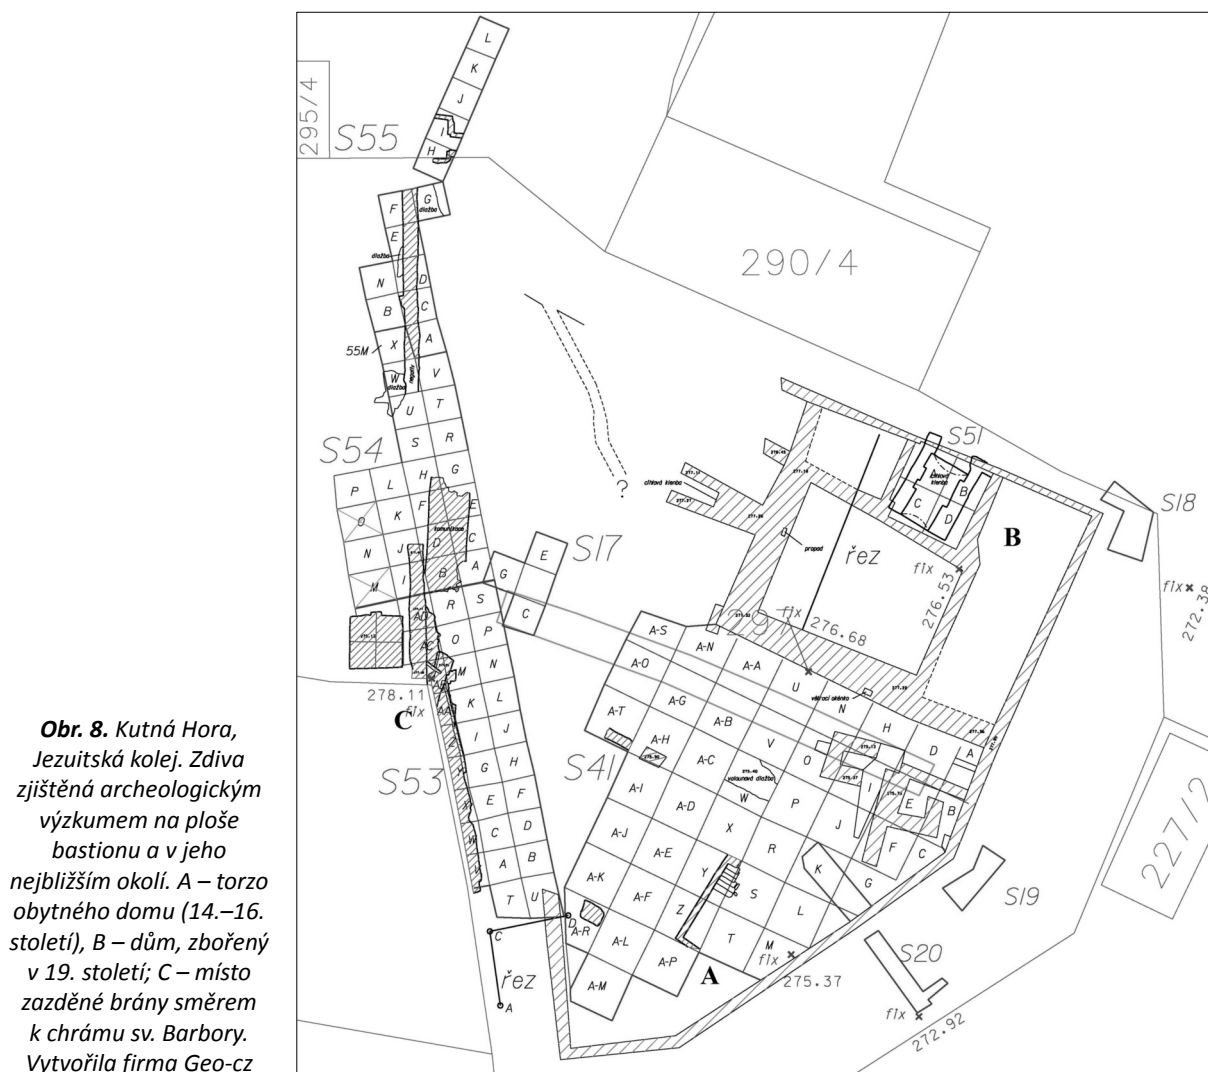
Obr. 8. Kutná Hora, Jezuitská kolej. Zdiva zjištěná archeologickým výzkumem na ploše bastionu a v jeho nejbližším okolí. A – torzo obytného domu (14.–16. století), B – dům, zbořený v 19. století; C – místo zazděné brány směrem k chrámu sv. Barbory. Vytvořila firma Geo-cz

Poslední ucelenější skupina staveb byla identifikována na ploše bastinu (sonda 41). V jeho jižní části se dochovaly tři etapy sklepa, z nichž až ta nejmladší měla stěny obezděné kameny (*obr. 8:A; 10*). Dům není dochován v úplnosti, jeho jižní část byla odkopána při stavbě bastionu, část byla postižena propady do starších důlních děl. Stavba zanikla v 16. století. Počátek osídlení této parcely sahá do 14. století, jak dokládá jedna z nalezených odpadních jámek. Severně od domu byly prozkoumány fragmenty

dvou zděných staveb nejasného účelu, pravděpodobně nikoliv obytných domů, předběžně datovaných do 15 až 17. století. Severní třetina bastionu je vyplněna zdivo a dochovaným sklepem domu, který zanikl až v 19. století (*obr. 8:B*). Podle svědectví archeologie byl postaven v 16. století (sonda 51). Další detaily jeho vývoje neznáme, od výzkumu bylo upuštěno po změně projektu, která dovolila zdivo domu zachovat.

Fig. 8. Masonry exposed by archaeological excavation A – remains of a residential building (14th–16th centuries), B – house demolished during the 19th century; C – area of the walled up gate

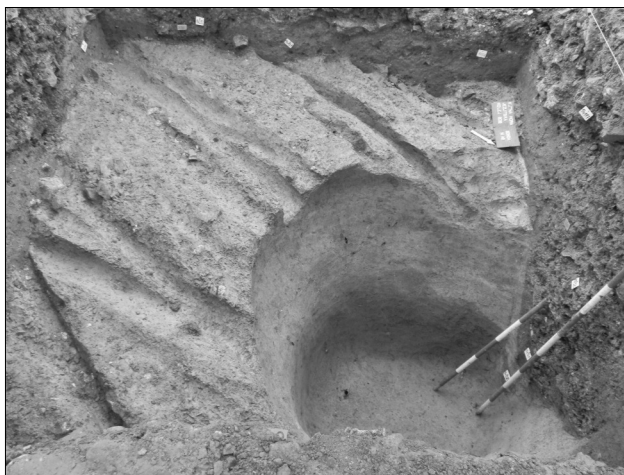
Obr. 9. Kutná Hora, Jezuitská kolej. Sonda 14. Koleje od vozů narušené mladší průzkumnou (?) jámou. 14. století.

části parku kromě dvou známých – štoly sv. Jiří a štoly sv. Ondřeje – další čtyři, na bastionu v jižní části areálu jedna – obr. 13). Kromě důlních šachet byly na ploše otevřené divadelní scény (sonda 14) zjištěny také jámy, interpretované jako šachty průzkumné (obr. 9), dále žlábků přivádějící vodu a objekty zřejmě využívané při praní vytěžené rudy. Zdá se, že v blízkém okolí šachet byla ruda tříděna, zřejmě zčásti propírána a posléze odvážena k dalšímu zpracování. Pozůstatkem této činnosti jsou rozsáhlé plochy pokryté hlušinou (zejména severně od tzv. štábní budovy a na hraně mezi parkem a severním nádvořím, která je vymodelována z hald hlušiny). Zjištěna byla také nejméně jedna zemnice/suterén a pozůstatky nejméně dvou budov na dřevěných podezdívkách a jedné budovy na kamenné podezdívce. Rušný provoz v celém areálu dokládají početné koleje od vozů, vyježděné do podloží (obr. 9). Podle nálezů z výplně zmíněných objektů klademe tyto doklady hornické činnosti do konce 13. století až do 15. století. Pro všechny typy nalezených objektů nacházíme analogie na soudobých zkoumaných hornických pracovištích (např. Jihlava/Staré Hory: Hrubý – Hejhal – Malý 2007; Hrubý 2011; Černov/Cvilínek nebo Česká Bělá: Hrubý – Hejhal – Malý 2012). Zásah do podoby hornického areálu znamenal vyhloubení městského příkopu, který probíhal severním nádvořím (kde pravděpodobně zčásti využil starší přírodní depresi). Vyhloubení příkopu se nepodařilo přímo archeologicky datovat, ze širších souvislostí vyplývá, že se tak stalo ve 14. století. Plocha budoucího severního křídla koleje se stala součástí opevněné městské plochy, zbytek zůstal vně hradeb a postupně zde vzniklo předměstí.

Fig. 9. Test pit 14. Ruts disturbed by a later exploratory (?) pit. 14th century

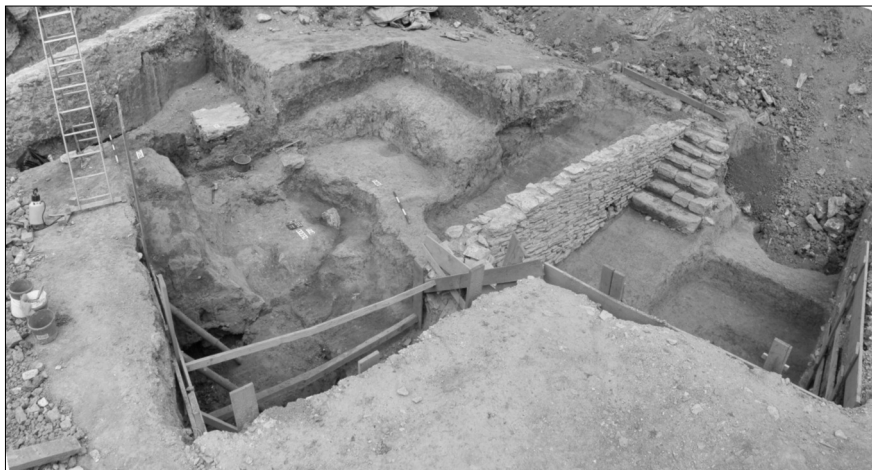
Obr. 10. Kutná Hora, Jezuitská kolej. Bastion (sonda 41). Torza sklepů obytného domu. Zdivo s přístupovým schodištěm náleží nejmladší fázi (16. století). Vlevo byl původní terén narušen při budování bastionu. Foto J. Frolík

Fig. 10. Bastion (test pit 41). Remains of cellars of a residential house. Masonry with an access staircase dating from the latest phase (16th century)

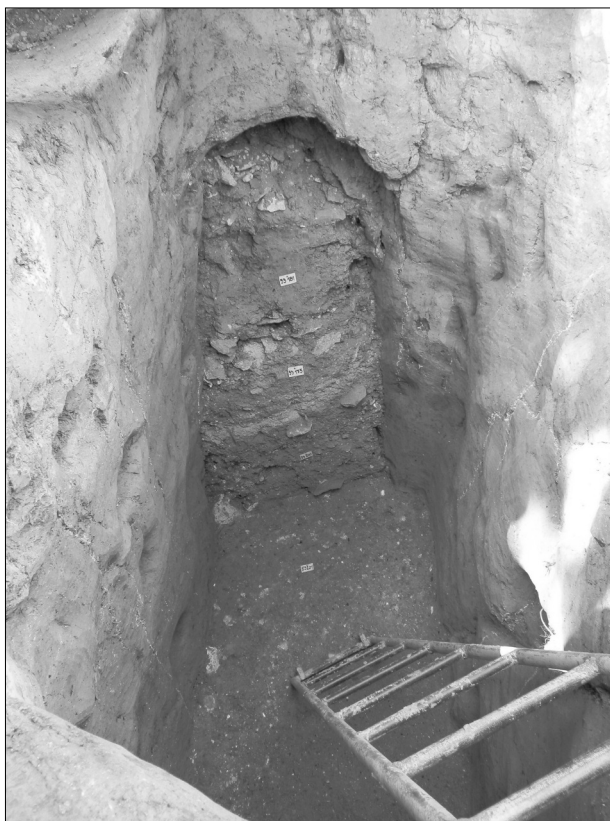
Obr. 13. Kutná Hora, Jezuitská kolej. Bastion (sonda 53). Horní část důlní (?) šachty a rozrážkou do boční stěny.
Foto J. Frolík

Fig. 13. Bastion (test pit 53). Upper part of a mining (?) shaft with an opening cut into the side wall

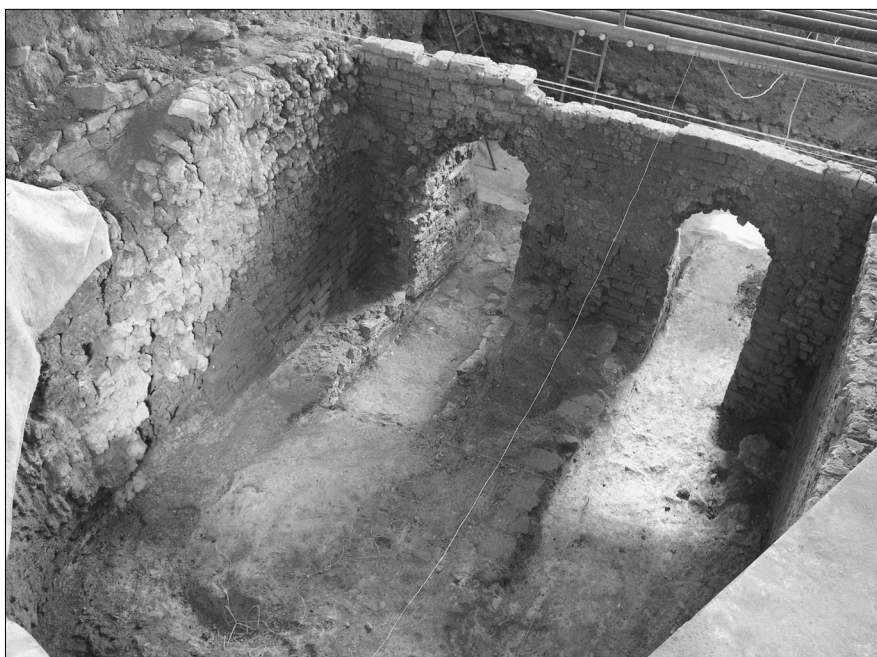
Obr. 14. Kutná Hora, Jezuitská kolej, severní nádvoří. Sonda 4. Interiér pece na pálení vápna se dvěma obslužnými otvory v průčelní stěně. 17.–18. století. Foto J. Frolík

Fig. 14. Interior of the kiln for burning lime with two service openings in its front wall. 17th–18th centuries

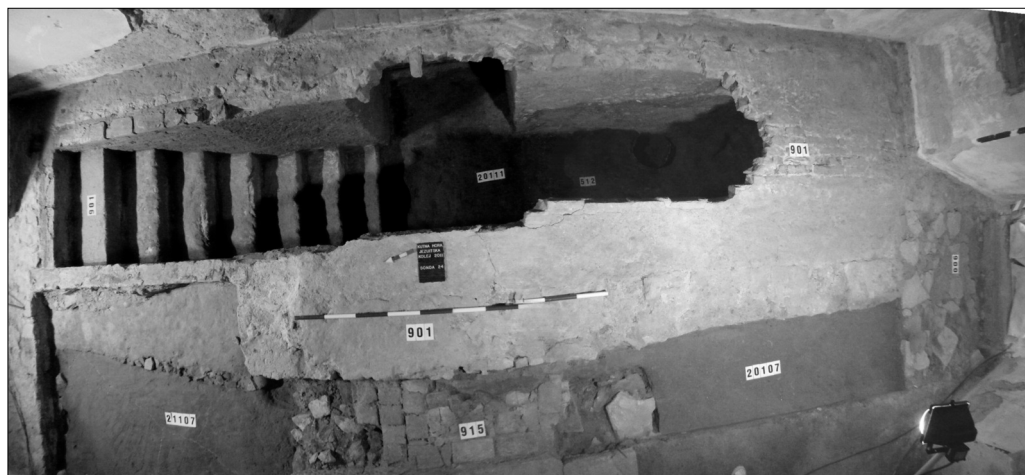
Obr. 15. Kutná Hora, Jezuitská kolej, severní křídlo. Sondy 20, 21 a 24. Zaniklé sklepy s přístupovým schodištěm (vlevo). Mezi 1667 a 1675, zaniklo po roce 1773. Foto J. Frolík

klenutých cihlovými klenbami (*obr. 15*). Původní interpretace bohatě vyzdobeného interiéru v přízemí hovořila o existenci refektáře (tzv. zimního). Písemné zprávy z let 1675 až 1677 uvádějí existenci lékárny, laboratoře a sklepa. V roce 1681 se zmiňuje lázeň, což je v dobrém souladu s nalezenou situací. V místnosti v západním sousedství lékárny byl odkryt bazén zapuštěný do podlahy (*Frolík 2012*). Výstavba pokračovala budováním dlouhého východního křídla a navazujícího křídla středního. Stavba, alespoň v hrubé podobě, zřejmě probíhala rychle, protože již na veduté Kutné Hory z roku 1675 je vyobrazeno celé východní křídlo (*Frolík – Krejčík – Muková 2011, 267*). V interiérech zjistil archeologický výzkum jenom běžně očekávané situace, tj. fragmenty trámů / polštářů dřevěných podlah (v obytných místnostech), podlah z kamenných dlaždic (na chodbách) nebo valounových dlažeb (ve sklepech: *Frolík – Křemen 1999*).

Fig. 15. Abandoned cellars with an access staircase (left). Between 1667 and 1675, abandoned after 1773
