Příspěvek k poznání středověkého opevnění bývalého benediktinského kláštera v Sázavě*

Soňa Dvořáčková – Jiří Bernat

A contribution to the knowledge of medieval fortifications of the Benedictine monastery of Sázava

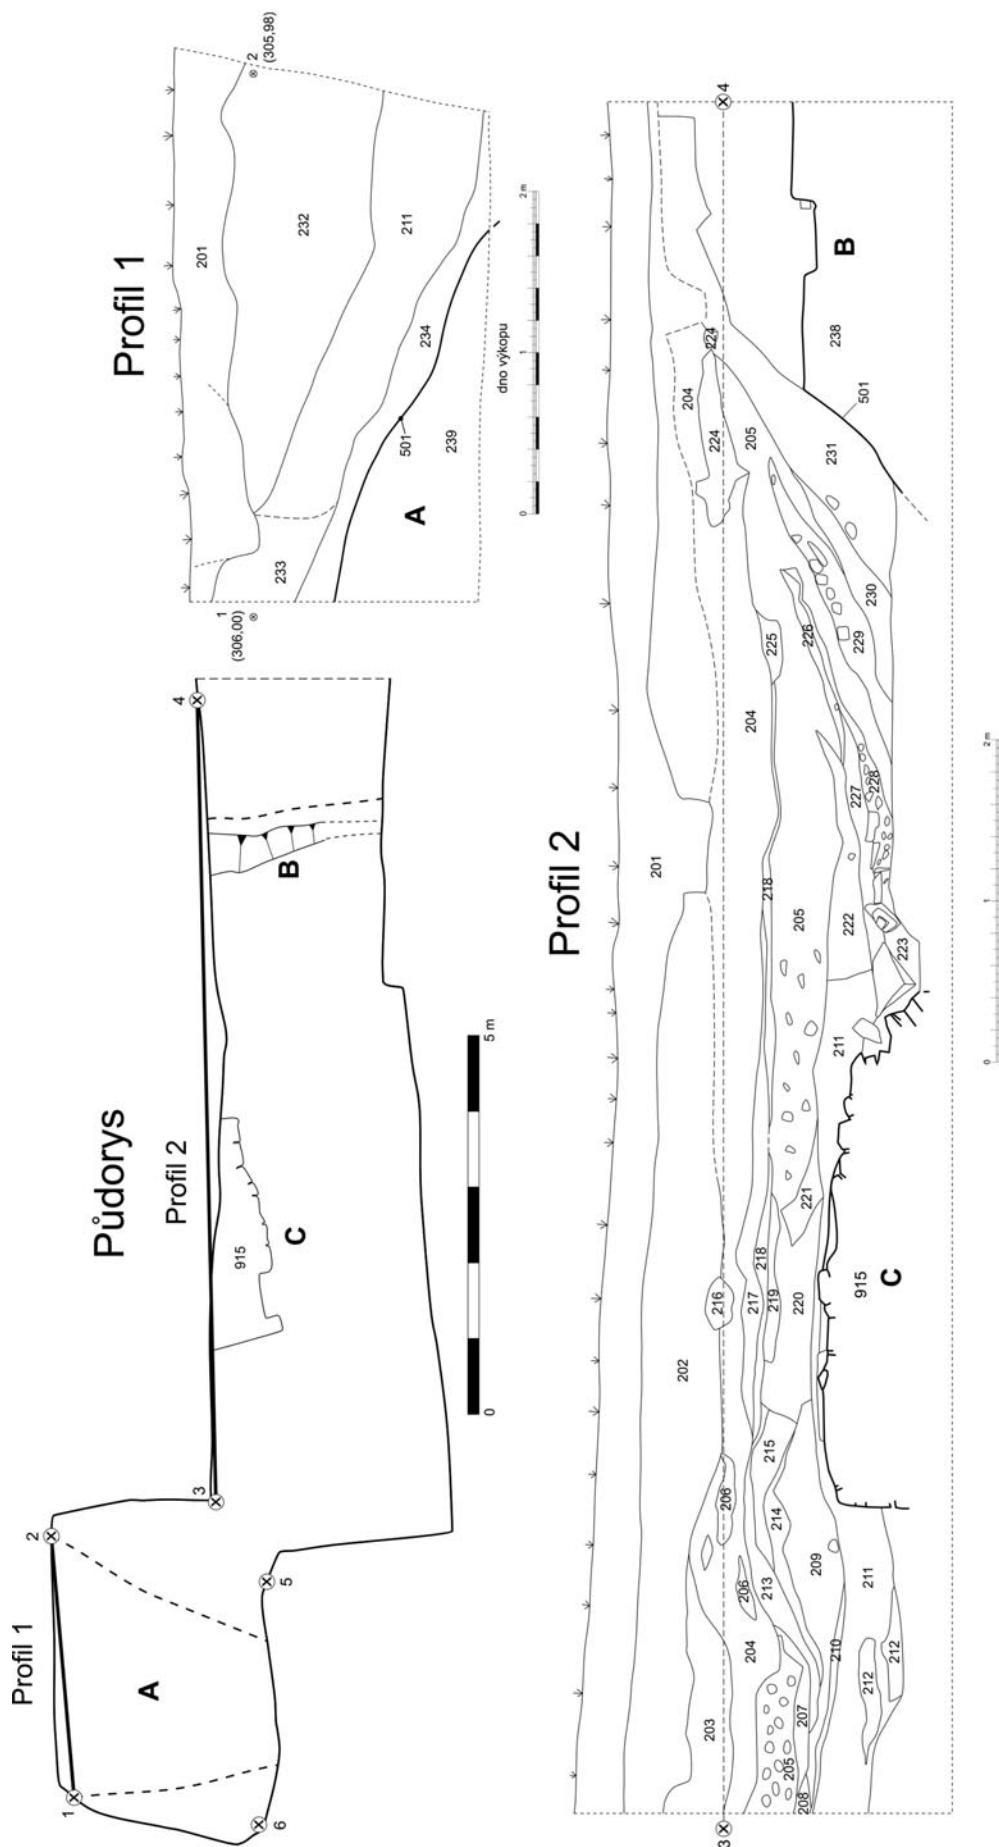
Obr. 3. Sázava, k. ú. Černé Budy, okr. Benešov. Sonda Z/20, profily 1, 2 v severní stěně sondy, půdorys. A – západní svah středověkého příkopu, B – východní svah a okraj středověkého příkopu (do půdorysu doplněno podle profilů), C – část klenby novověkého sklepa. Popis kontextů: 201 – ornice, 202 – šedohnědá písčité ulehlá hlína s oj. oblázky; 203 – okrová písčité hlína s oj. oblázky, valouny a uhlíky; 204 – hnědošedá hlína promísená písčitou rezavě hnědou, s oblázky a valouny, ulehlá; 205 – hnědošedá hlína promísená písčitou rezavě hnědou s valouny, ulehlá; 206 – sv. hnědošedá písčité hlína s oj. uhlíky; 207 – šedohnědá jemná písčité hlína; 208 – hnědošedá ulehlá hlína s hrudkami malty, oj. stavební keramikou; 209 – vrstva maltoviny, drť a hrudky, oj. stavební keramika; 210 – sv. hnědá jílovitopísčité, ulehlá hlína; 211 – šedohnědá ulehlá hlína s drobkami malty; 212 – sv. hnědá jílovitopísčité, ulehlá hlína; 213 – šedohnědá písčité hlína; 214 – hnědošedá písčité hlína s hrudkami malty; 215 – jílovitopísčité hlína; 216 – tm. šedohnědá hlína; 217 – šedohnědá písčité hlína se štěrkem a kamínky; 218 – písek, našedlý okr; 219 – hnědošedá písčité hlína s hrudkami malty; 220 – sv. hnědá písčité, ulehlá hlína, s oj. kamínky a hrudkami malty; 221 – sv. hnědá písčité, ulehlá hlína; 222 – sv. hnědošedá písčité jemná ulehlá hlína s oj. menšími kameny; 223 – šedohnědá hlína; 224 – hnědožlutá písčité hlína; 225 – štěrkopísek okrový, zašedlý; 226 – sv. hnědá písčité hlína; 227 – hnědošedá písčité hlína s kamínky; 228 – sv. šedohnědá písčité hlína s kamínky; 229 – hnědošedá písčité hlína s menšími kameny, drobkami malty, oj. stavební keramika; 230 – sv. šedohnědá písčité hlína s oj. kamínky a drobkami malty; 231 – tm. hnědošedá písčité ulehlá hlína s oj. valouny; 232 – okrová písčité hlína s velkým podílem kamenů; 233 – šedohnědá hlína s kameny; 234 – žlutá písčité hlína s velkým podílem oblázků (přemístěné podloží?); 235 – sv. hnědá hlína; 236 – sv. sypká hlína s oblázky; 237 – sv. hnědá až hnědá hlína; 238 – sv. písčité hlína s oblázky – podloží; 239 – jílovité podloží; 501 – příkop; 502 – výkop pro sklep; 915 – kamenné zdivo sklepa (klenba).

Fig. 3. Test pit Z/20. A – western slope of the medieval moat, B – eastern slope and edge of the medieval moat, C – part of a vault above a modern-period cellar.

V západní části sondy byly kresebně dokumentovány dva profily, jak jižní (profil 3), tak severní (profil 1, *obr. 3*). Na obou byl do hloubky 2,0 m patrný západní vnější svah či stěna (kontreskarpa) předpokládaného příkopu v řezu. Dále byl dokumentován severní profil delší části sondy, označený jako profil 2. V jeho východní části bylo možné dokumentovat východní vnitřní svah – eskarpu příkopu (do hl. 1,8 m), která byla shodou okolností od hloubky 1,2 m zachycena také v ploše sondy u napojení na sousední mělký výkop kolem přilehlé šachty splaškové kanalizace. Na všech profilech bylo rozlišeno celkem 39 vrstev, jimž byla přidělena čísla 201–239 (*obr. 3*). Výkop zachytil též jihozápadní část sklepa (zdivo 915; číslování navazuje na systém používaný koreferentkou výzkumu v areálu trojlodí), šikmo zabíhající pod severní hranu profilu, takže klenba sklepa byla v ploše dokumentována jen částečně – do plochy sondy vystupovala maximálně 1 m od profilu 2. Bagrem byla klenba porušena jen nepatrně, pouze u jihozápadního rohu sklepa byl z klenby vytržen jeden větší kámen, a tak bylo možné získat určité informace o jeho konstrukci, dispozici a rozměrech. Sklep založený do starších zásypových vrstev příkopu byl obdélného půdorysu s delší osou ve směru ZJZ–VSV a se vstupem v kratší VSV stěně. Překlad vstupu byl tvořen

opracovaným blokem červeného pískovce. Vnitřní rozměry sklepa činily zhruba 2,35 × 1,40 m. Hloubka nemohla být stanovena, neboť sklep byl až po patu valené klenby zanesený splachy z okolí – patrný byl náplavový kužel směřující od vstupu. Na povrchu nánosů ležely zbytky opadaných prken šalování.

Výkop pro umístění vsakovacích galerií byl v prostoru západní zahrady umístěn tak, že zasáhl prakticky celou šíři příkopu. Podařilo se zachytit oba svahy příkopu, eskarpu dokonce nejen v řezu, ale v malé ploše také in situ. Dna příkopu nebylo v stavbou požadované hloubce výkopu (2 m) dosaženo (*obr. 3*). Od sondy Z/20 směrem k budově fary byla nálezořá situace již o něco dříve dotčena výkopem pro odpadní jímku splaškových vod, a není tak možné se vyjádřit k případné existenci nebo podobě lehkého opevnění nad vnitřní hranou příkopu, jak o něm v minulosti uvažoval Josef Bubeník. Dobu vzniku příkopu nelze zatím archeologicky přesněji určit, podle prostorových vztahů je vznik příkopu dáván nejspíše do souvislosti s výstavbou hradeb při vrcholné gotické přestavbě kláštera na počátku 14. století (*Sommer 1995, 16; 1996, 31*). Veškeré vrstvy, které jsme měli možnost dokumentovat a vzorkovat, pocházejí až z dob postupného zániku fortifikačního objektu. Nejstarší vrstvy výplně příkopu, které tvořily dno sondy, pocházely z doby, kdy již neplnil svou obrannou funkci, nebyl udržován a postupně byl zanášen. Teoreticky je možné tuto periodu spojit s obdobím po husitských bouřích, kdy byl klášter a jeho statky v rukách šlechtických majitelů a klášterní budovy podle dobových zpráv značně chátraly (*Sommer 1997, 5–8*). Středověká keramika (třídy 1 a 14) z tohoto nebo těsně předcházejícího období pochází proto jen z vrstvy 231 (sáček č. Z/20-9) při východním svahu (eskarpe) a také z báze vrstvy 211 (sáček č. Z/20-1) na západním svahu (kontreskarpe) příkopu. Výrazně tmavou ulehlou vrstvu 211 (v detailním pohledu souvrství, viz kap. 4) spojujeme převážně až s dobou následující bezpečně až po zániku primární fortifikační funkce příkopu. Zejména podle keramických nálezů (třídy 5–13) a zlomků dalších artefaktů (sáček č. Z/20-7; *obr. 4:2–5*) vznikala uvedená vrstva jako ustálený povrch terénu (zahradní horizont) v průběhu novověku na rovně upraveném povrchu nejstarších vrstev výplně příkopu. Do snížené plochy zahrady ve zčásti už zaplněném příkopu byl v novověku vložen sklep, nad jehož konstrukci byly až v určitém časovém odstupu postupně vršeny zásypové vrstvy neobsahující takřka žádný datovatelný archeologický materiál. Výjimkou je drobný zlomek použitého pozdně středověkého – raně novověkého komorového kachle (sáček č. Z/20-8, *obr. 4:4*). Sklípek ani svrchní zásypové vrstvy, a tedy ani definitivní zánik příkopu, není možné archeologicky s jistotou datovat. V této souvislosti je užitečné upozornit znovu na mědirytiny z roku 1699, na nichž je zachycen nejen západní příkop, ale v prostoru zahrady i jakási palisáda (*Sommer 2013, obr. 33, 37*).

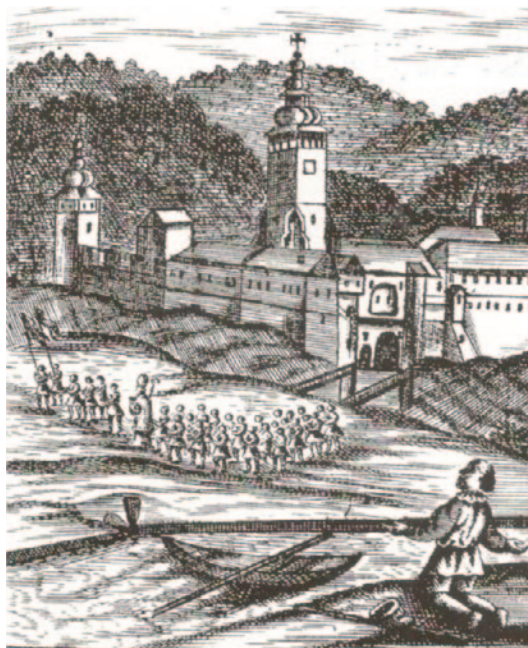
Obr. 5. Sázava (k. ú. Černé Budy, okr. Benešov). Pohled na komplex kláštera od jihozápadu v roce 1699 (podle *Royt – Sommer – Stecker 2013, obr. 33*).

Fig. 5. Monastery grounds viewed from the southwest in 1699.

Obecně se předpokládá, že přes pozdější západní zahradu směřoval jeden z přístupů do kláštera a v místech dnešní fary se nacházela středověká západní brána (*Sommer 1996, 14*). Podle místního názvu Beletín (pův. Veletín) uvažoval Josef Bubeník o tzv. Veletínském cestě, která od kláštera k západu přes Krkavčí skály směřovala ku Praze. Původ názvu hledal přitom ve slově „týn“, které sice odkazuje k místu lehce opevněnému, ale spojení Veletýn – velký týn (*Bubeník 1997; týž 2001a*) mohlo přitom komplex kláštera s poměrně mohutným opevněním dobře vystihovat.
