## Výzkum kaple sv. Mikuláše Tolentinského a sakristie kostela sv. Václava v Bělé pod Bezdězem

Jarmila Koutová-Švédová – Petra Beran-Cimbůrková

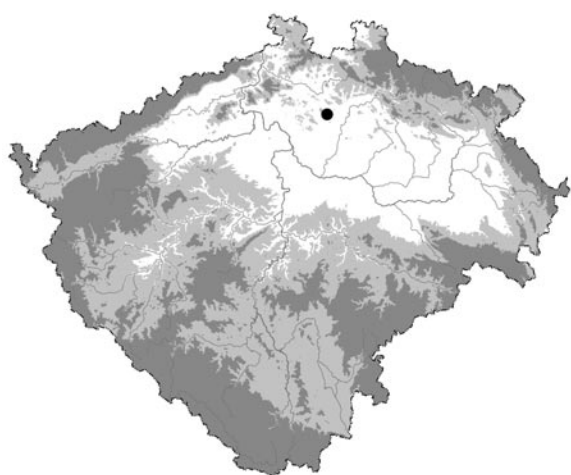
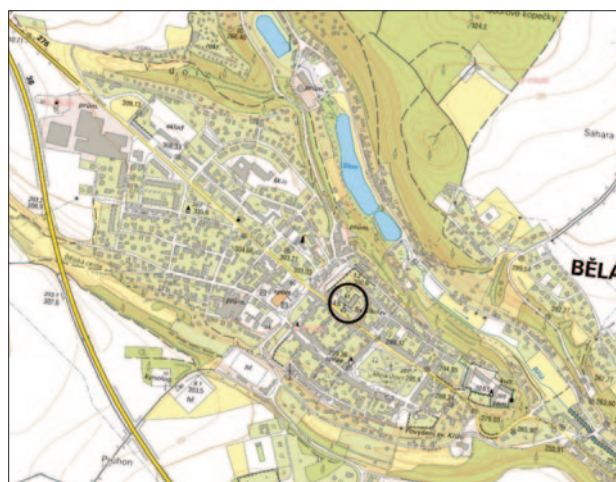
**Obr. 1.** Bělá pod Bezdězem. Poloha lokality (na mapě města vyznačena kroužkem).  
Podklad: ČÚZK.

Kostel sv. Václava<sup>1</sup> se nachází v historickém jádru města Bělá pod Bezdězem, okr. Mladá Boleslav, v dnešní Tyršově ulici (dříve ulice A. Švehly) mezi budovou ZŠ Tyršova a křižovatkou s Jenečskou ulicí (*obr. 1 a 2*). Záchraný archeologický výzkum byl vyvolán plánovanou rekonstrukcí kaple sv. Mikuláše Tolentinského, těsně přiléhající z jihu ke kostelu sv. Václava a ze severu ke konventní budově augustiniánského kláštera. Výzkum proběhl od srpna do prosince roku 2014. Při hloubení sond v prostoru kaple sv. Mikuláše Tolentinského, sakristii a za závěrem kostela sv. Václava došlo k odhalení starších zdív gotické fáze kostela, pozůstatků pohřebiště a vrstev obsahujících materiál datovaný do období vrcholného středověku, novověku a mladších období (předběžně publikováno Švédová 2015; Müller – Švédová 2017; nálezová zpráva ÚAPPSČ – Koutová, čj. 1832/2022).

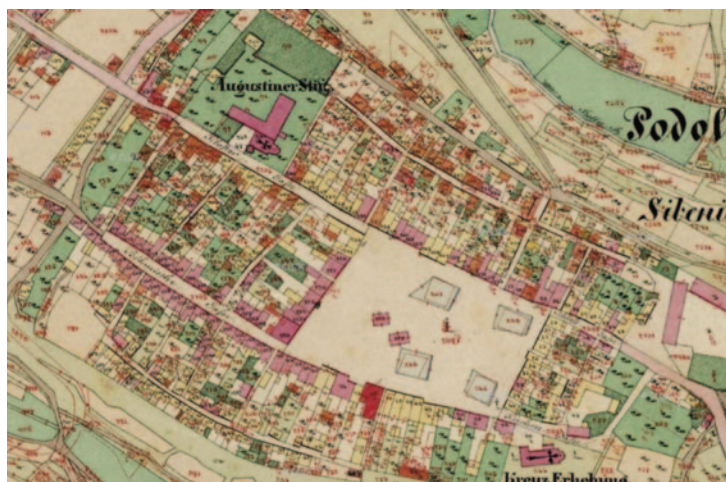
**Obr. 2.** Bělá pod Bezdězem. Vyobrazení půdorysné podoby centra města k roku 1842, v severní části Augustiner Stift – místo výzkumu, Císařský povinný otisk stabilního katastru 1 : 2880, Čechy, rok 1842, Zdroj: ČÚZK.

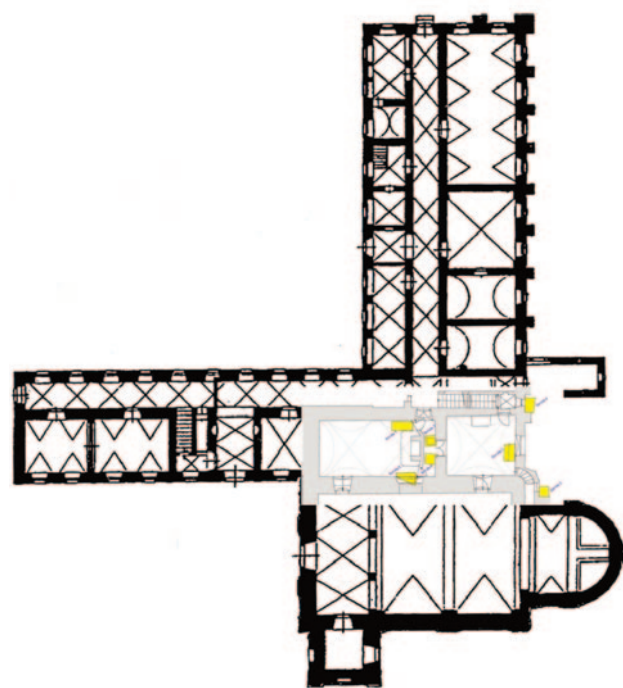
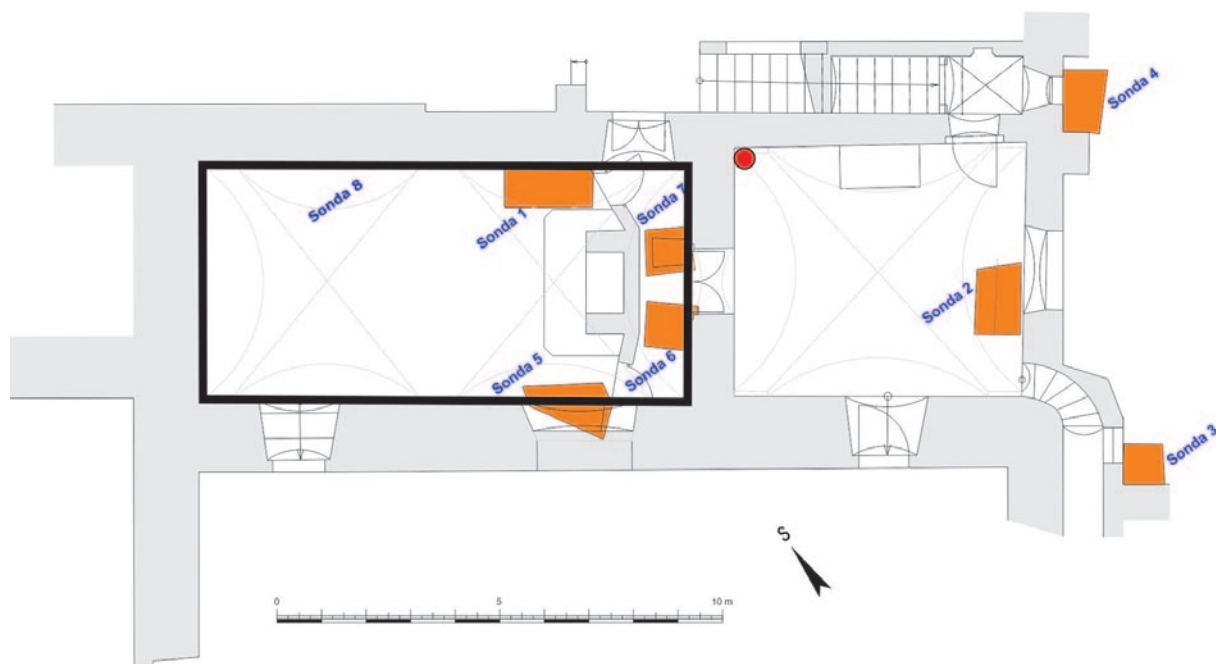
**Obr. 4.** Bělá pod Bezdězem. Plán sondáže v kapli Mikuláše Tolentinského, sakristii kostela sv. Václava a vně objektu kostela a klášterní budovy. Vyznačeny sondy S 1 až S 8, červeným bodem vyznačeno místo nálezu gotických žeber (zaměření a tvorba plánu M. Kotek, nahoře dosazeno do půdorysu dle Šimáček 2000).

Sonda S 8 byla hloubena jako poslední až v listopadu 2014, na plánu je vyobrazena černou barvou (*obr. 4*). Výkop byl proveden při celém obvodu zdiva kaple sv. Mikuláše Tolentinského. V zásypu výkopu provedené stavbou se nacházel početný osteologický materiál, potvrdila se tedy domněnka, že celý prostor kaple byl již dříve využíván jako pohřebiště, a to v období předcházejícím výstavbě barokního kostela sv. Václava. Z výkopu pochází jeden zlomek keramiky datovaný do 16. století a fragmenty hřebíků náležících nejspíše k rakvím, ve kterých byli někteří zemřelí pohřbeni.

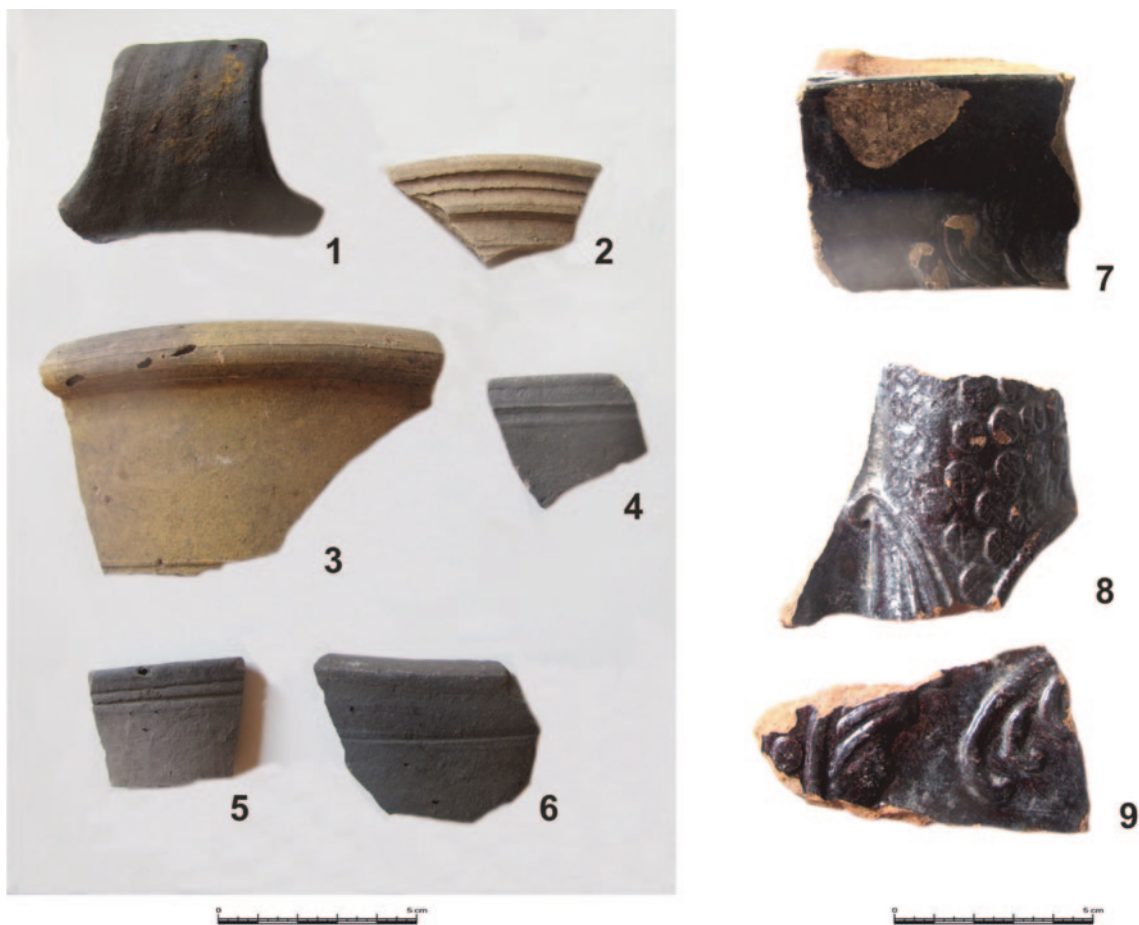
**Obr. 5.** Bělá pod Bezdězem. 1–6 – sonda S 3, vrstva 115; 7–9 – sonda S 4, vrstva 116. Foto J. Koutová.

Získaný archeologický materiál ze sondy S 3 čítá 74 ks keramických fragmentů s redukčním i oxidačním výpalem. Jedná se o zlomky běžného kuchyňského tenkostěnného nádobí (*obr. 5:1–6*). Celkem 26 ks výdutí, 32 ks okrajů, 13 ks den, 3 ks uch, 36 ks/1 jedinec – oboustranně hnědě glazovaný obrátovaný hrnec o výšce a průměru 30 cm. Dále jednostranně glazované fragmenty 18 ks, oboustranně glazované

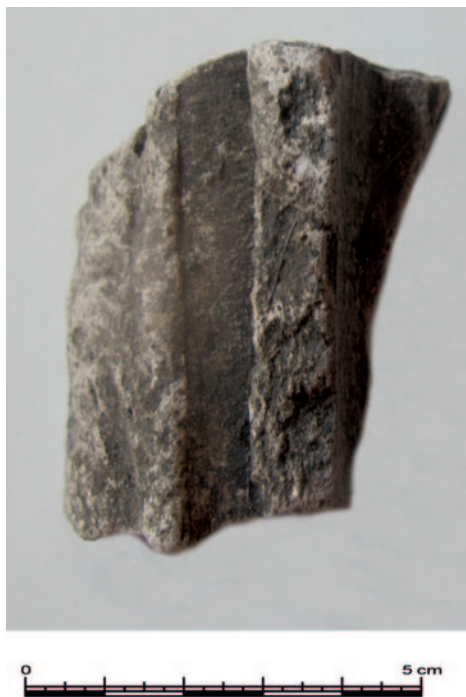
**Obr. 6.** Bělá pod Bezdězem. Sonda S 3, vrstva 115, hl. 0–40 cm, fragment pískovcového reliéfu. Foto J. Koutová.

fragmenty 25 ks, kamenina 2 ks/1 jedinec – lahev chebské minerálky Františkovy Lázně, tuhované fragmenty 14 ks a neglazované zlomky 15 ks z období 16.–18. století. Dále byly nalezeny 2 fragmenty kachlů se zelenou a hnědou glazurou, 1 železný ručně kovaný hřebík, 2 ks zvířecích kostí, opracované žebro a femur ze středního savce, 1 ks čirého skla a fragment pískovcového článku gotického charakteru o velikosti 4,2 × 5,8 cm (*obr. 6*).

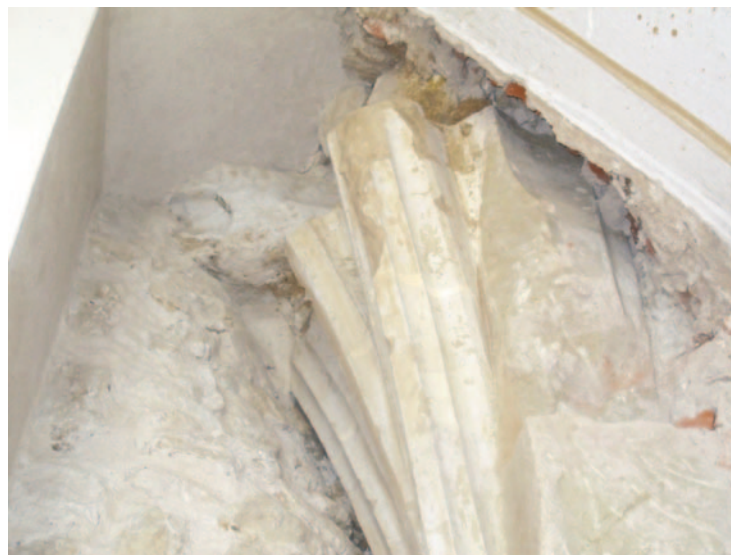
**Obr. 7.** Bělá pod Bezdězem. Detail výběhu trojice žeber na stěně mezi Černou kaplí a sakristií. Foto J. Koutová.

Při provádění stavby zvlhčovacího kanálu došlo k objevu výběhu žebrové klenby na příčce oddělující kapli od sakristie. Následoval orientační průzkum stavebního vývoje provedený Evou Vyletovou z NPÚ (*Vyletová 2015a*). Pro osvětlení souvislostí nálezové situace bylo v rámci průzkumu provedeno orientační zaměření půdorysu kaple a sakristie s navazujícími konstrukcemi. Severní stěna oddělující chodbu má v rozsahu, který náleží kapli, sílu až 130 cm. Ze strany chodby je tato stěna v části uskočena, tam má tloušťku 115 cm. Pokračování této stěny východním směrem má v části náležící již sakristii výrazně menší tloušťku, pouhých 67 cm (*Vyletová 2015a*, 176). Rozdíl tak činí zhruba půl metru. Výběh žebrové klenby byl odhalen při hloubení svislé niky v dělicí stěně mezi sakristií a kaplí, ve vzdálenosti 50 cm od SZ nároží sakristie, tedy ve vzdálenosti odpovídající zhruba rozdílu v tloušťce severní stěny (*obr. 4*, vyznačeno červeným bodem). Stavební zásah do dělicí stěny byl proveden ze strany sakristie. Výběh žebrové klenby směřoval dovnitř dělicí stěny mezi oběma prostory, tedy původně do volného prostoru, který byl druhotně po zániku klenby rozdělen na dva. Výběh je tvořen trojicí prutů shodného profilu o šířce 13 cm se symetricky vyběhajícími bočními pruty pod úhlem přibližně 45–50°. Střední prut sleduje zhruba osu dělicí stěny. Pata výběhu žebrové klenby je nasazena necelé 2 m nad úroveň stávající podlahy. Žebra mají dvojitě vyžlabený profil a do stěny zabíhají ostrým hrotem. Z celé konstrukce se zachovaly dva kvádry nad sebou s tesanými výběhy prutů o celkové výšce 1,6 m. Povrch žebrové klenby pokrýval světle šedý nátěr s bíle malovanými

linkami iluzivního spárování. U obou dílů bylo viditelné druhotné narušení boční stran kvádrů směrem do sakristie. U horního dílu bylo navíc zjištěno, že na části boční strany se zachoval povrch, který byl kamenicky opracován a snad i profilován. Interpretace je vzhledem k torzálnosti nálezu nejistá. Na zdivu pod výběhem žebér se zachovala část hladké omítky, zabíhající dál do stěny. Žebrová klenba náležela zřejmě prostoru, situovanému po severní straně původní gotické stavby klášterního kostela, přičemž předpokládáme, že v místě dnešní barokní stavby stál původní gotický kostel (*obr. 7*). Prostor obsahoval

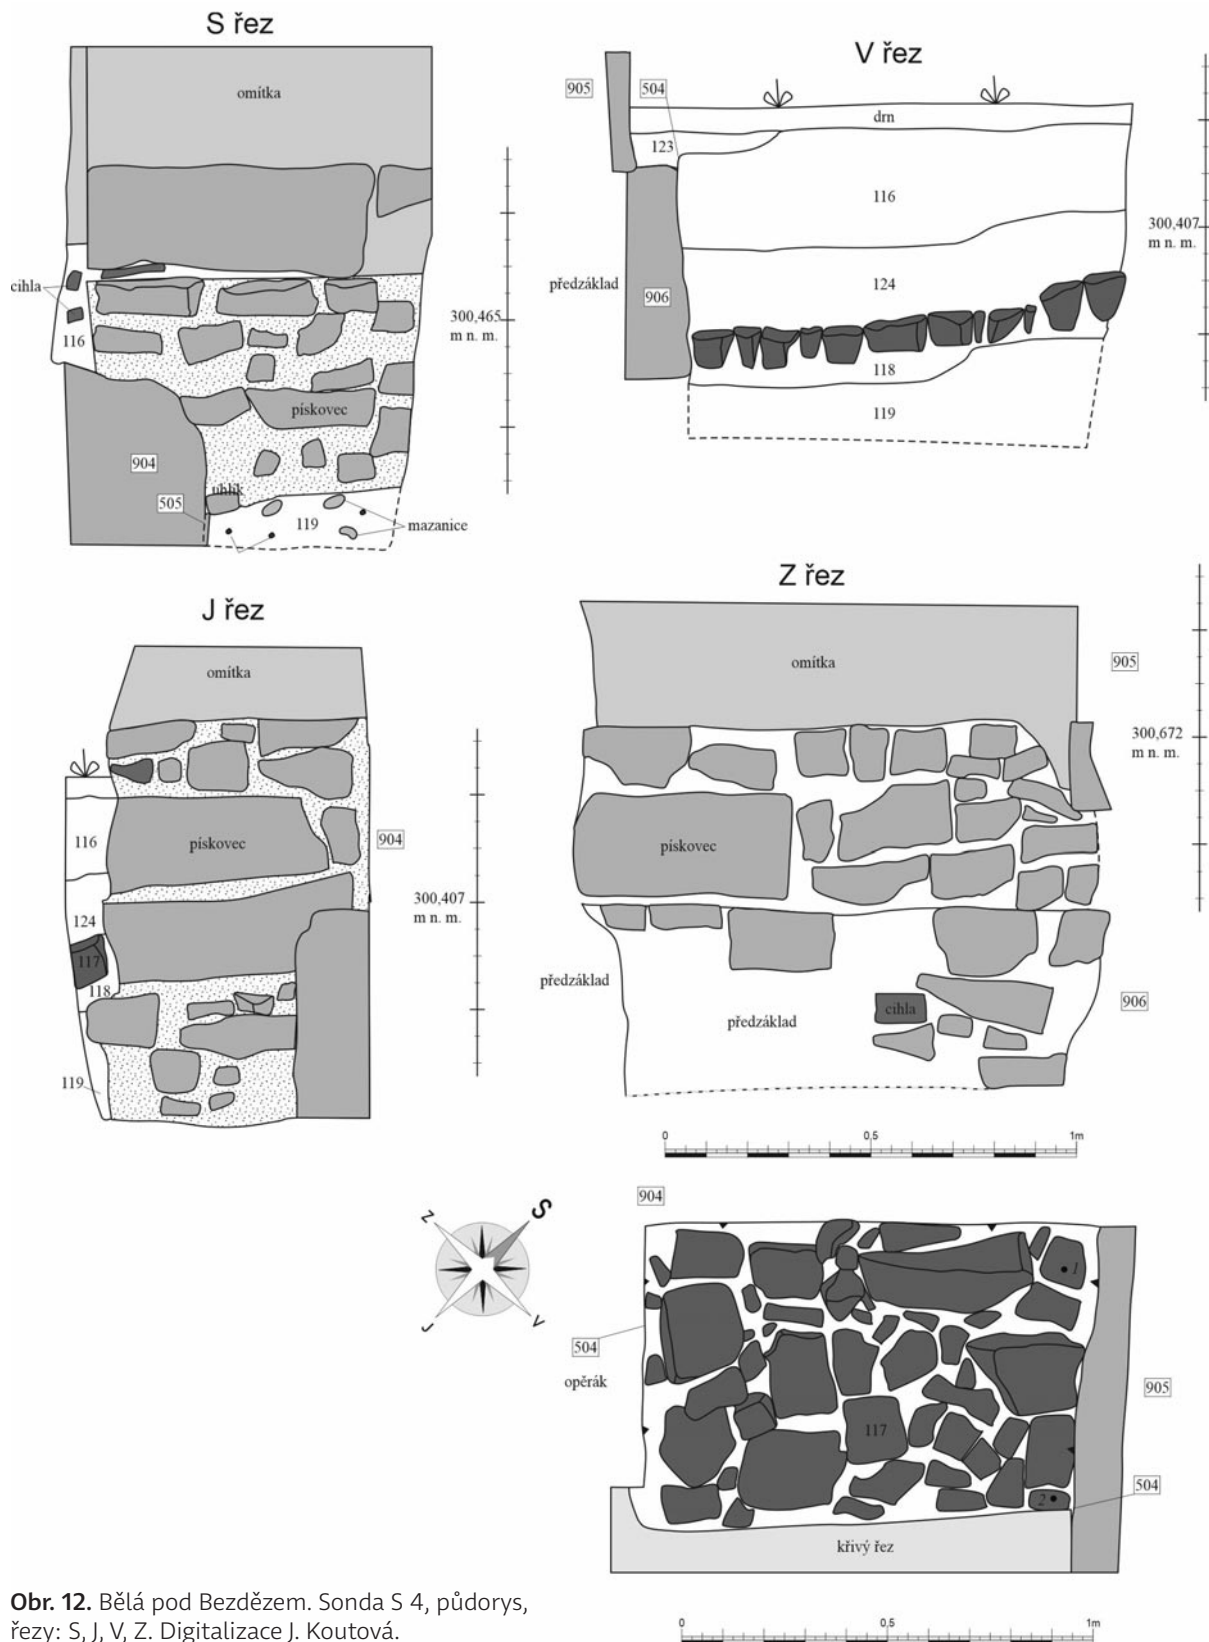
Obr. 12. Bělá pod Bezdězem. Sonda S 4, půdorys, řezy: S, J, V, Z. Digitalizace J. Koutová.

Sonda S 4 o rozměrech cca 1 × 1,2 m byla situována vně sakristie kostela v místě napojení na zeď konventu (*obr. 12 a 18*). V hloubce cca 60 cm pod současným terénem byla zjištěna dlažba z jen hrubě opracovaného čediče. Bezprostředně pod dlažbou se nacházel pískovcový předzáklad obvodové zdi kaple (Z řez) a opěrného pilíře (S řez). V sondě nebyly identifikovány lidské ostatky. Vrstvy 116 a 124 nad zjištěnou čedičovou dlažbou o mocnosti cca 40 cm, obsahovaly poměrně četný keramický materiál, fragmenty kachlů z období 17.–18. století a samozřejmě i mladší nálezy (*obr. 5:7–9*). S jistotou tak můžeme říci, že dlažba byla nejspíše zhotovena na konci 17. století při jedné z přestaveb kláštera. Za tři století terén výrazně narostl, takže dlažba přestala plnit svou funkci (odvod srážkové vody a zabraňování průsaku k základu zdiva) a následně docházelo k výraznému vlhnutí objektu a degradaci omítek. Pod čedičovou dlažbou se podařilo zachytit i část gotického zdiva (zeď 905) a jeho předzáklad (zeď 906), (*obr. 12*).

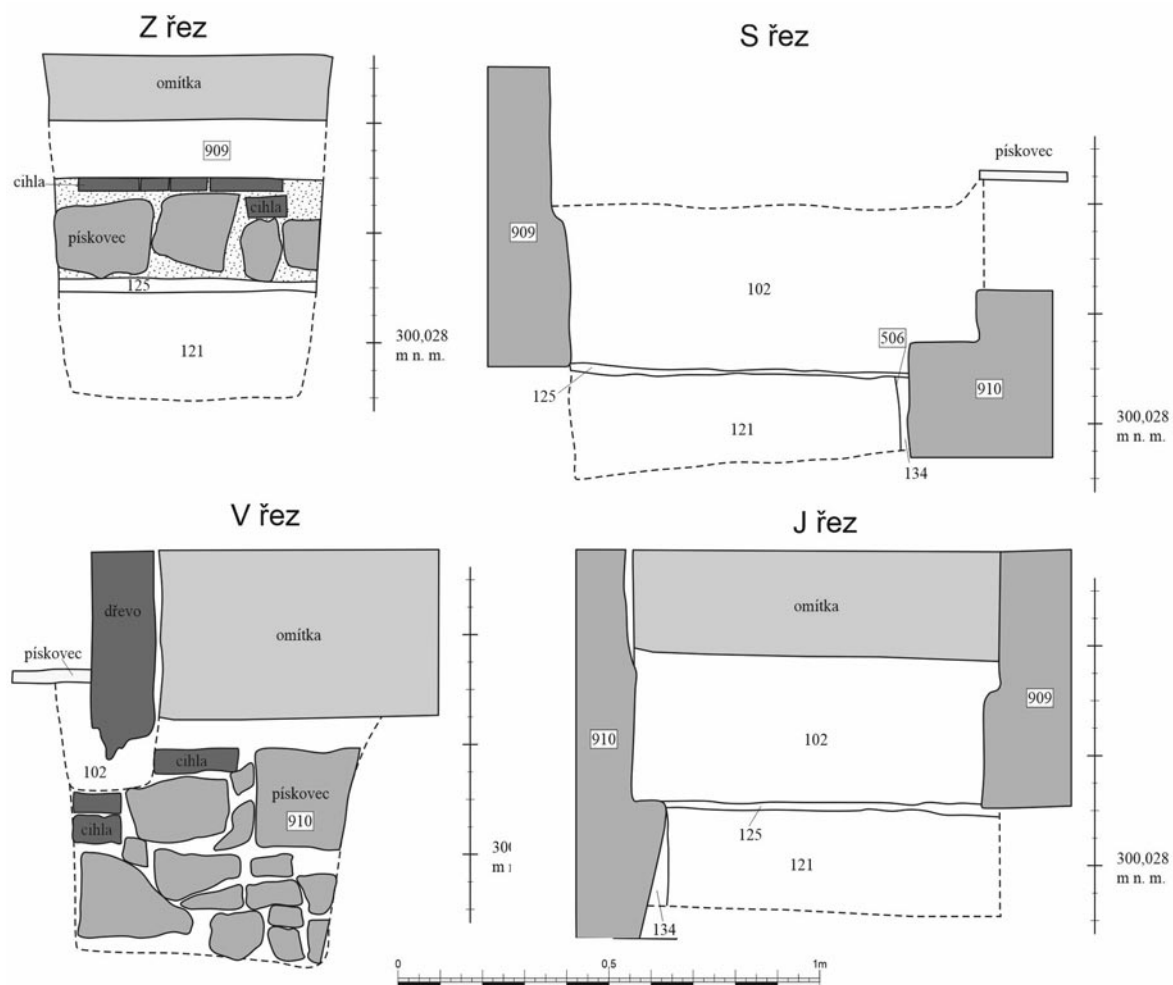
Obr. 14. Bělá pod Bezdězem. Sonda S 6, řezy S, J, V, Z. Digitalizace J. Koutová.

Sondy S 6 a S 7 o rozměrech cca 1 × 1 m byly umístěny po obou stranách vstupu z kaple do sakristie (*obr. 14 a 20*). Povrch sond byl tvořen suťovým zásypem (vrstva 102), pod nímž se nacházela hřbitovní hlína obsahující malé množství lidských ostatků v druhotné poloze (vrstva 121). Předzáklad dělicí příčky mezi sakristií a kaplí (zeď 910) ani zdi oltáře s Božím hrobem (zeď 909) nebyl zjištěn. Většinu východního řezu obou sond vyplňoval předzáklad zdiva příčky společné pro sakristii a kapli barokního stáří (zeď 910). Dokumentace sondy S 7 byla provedena pouze fotograficky, řezy byly naprosto identické se S 6 (sondy byly umístěny jen cca 1,5 m od sebe). Z obou sond nepochází kromě lidských ostatků žádný archeologický materiál.

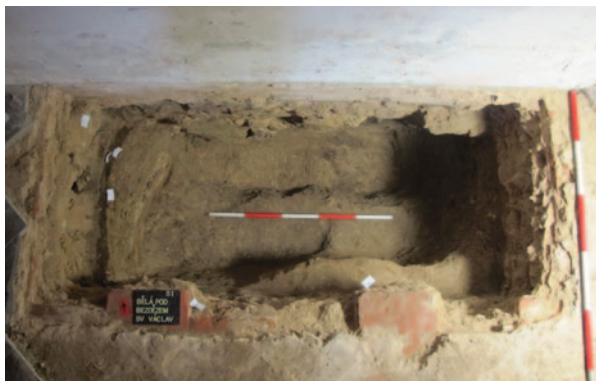
**Obr. 15.** Bělá pod Bezdězem. Sonda S 1, konečný půdorys, hrob H1.

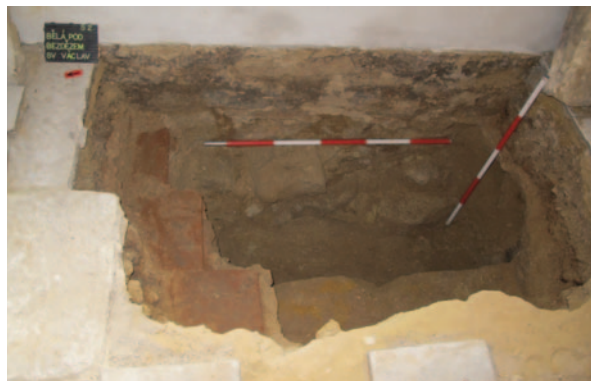
**Obr. 16.** Bělá pod Bezdězem. Sonda S 2, V řez, pohled na předzáklad sakristie a gotickou zeď z původního kostela v Z části sondy.

Sonda S 2 byla vyhloubena při východním obvodovém zdivu sakristie (*obr. 10 a 16*). Podlaha sakristie byla v místě sondáže tvořena pískovcovými bloky místy doplněnými opukovou dlažbou (uloženiny 126, 127). V hloubce 36 cm pod současnou úroveň podlahy byla zjištěna původní raně barokní podlaha z hliněných pálených dlaždic, částečně degradovaná velkou vlhkostí prostředí (uloženina 101). Do úrovně této podlahy je na V řezu sondy zachována i barokní omítka obvodové zdi sakristie (zeď 904). Těsně nad cihelnou podlahou byly situovány dvě zcela vlhkostí degradované dřevěné fošny (uloženina 130). V půdorysu sondy a Z řezu bylo pod podsypy cihelné podlahy rozpoznáno pískovcové řádkové zdivo (zeď 908) o minimální šířce 38 cm (průběh zdiva pokračuje směrem do Z řezu). Minimální zjištěná výška zdiva je 46 cm. Zeď probíhá sondou ve směru S–J, zděna je na jemný okrový písek. Lícování zdi na V straně dokládá, že se pravděpodobně původně jednalo o nadzemní část zdiva náležícího ke gotické fázi kostela, kdy byla úroveň terénu nižší. Ve V řezu sondy byl pod obvodovou zdí sakristie (zeď 904) zjištěn v hloubce cca 50–60 cm předzáklad tvořený smíšeným zdivem (pískovec, cihla, čedič). V podsypech podlahy ani v níže uložených souvrstvích nebyly zjištěny lidské ostatky. Sonda byla hloubena restaurátorem a nikoli archeologem, takže výpovědní hodnota této sondy utrpěla tím, že výplň nebyla vybírána po vrstvách a materiál získaný z této sondy nebyl už k dispozici. Absentující lidské ostatky v sondě S 2 pomáhají utvořit si představu o podobě a velikosti původního gotického kostela. Prostor sakristie sloužil i dle písemných dokladů po vypálení kostela husity a po celé 16. století jako kaple, o kostelu písemné prameny mlčí. Můžeme se tedy důvodně domnívat, že roku 1421 bylo pravděpodobně zdivo kostelní lodi rozvaleno a po husitských válkách se oprava soustředila na prostor původního presbytáře.

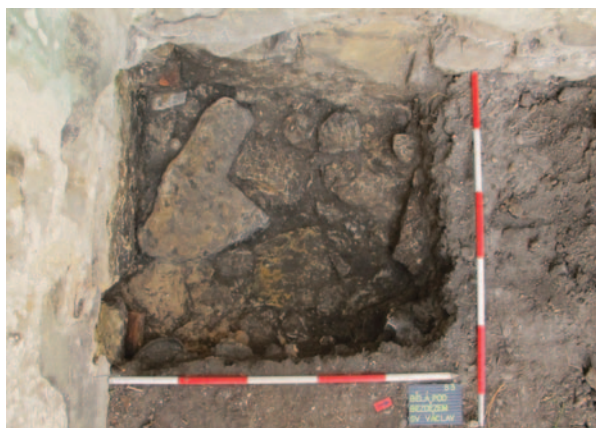
**Obr. 17.** Bělá pod Bezdězem. Sonda S 3, půdorys, gotické zdivo zaniklého kostela situované vně závěru barokního kostela.

Sonda S 3 byla vyhloubena vně kostela sv. Václava, v místě, kde nasedá na zdivo závěru kostela (zeď 901) přístavba schodiště kazatelny (zeď 902), (obr. 11 a 17). Sondy bylo možno díky zjištěnému zdivu vyhloubit pouze do hloubky 28–40 cm. V SZ řezu sondy se pod zdivem přístavku pro schodiště kazatelny objevilo starší gotické zdivo (zeď 903), které pokračuje směrem na JZ. Odhalena byla pouze koruna pískovcového zdiva zděného na jemnou písečitou maltu nebo na sucho. Zdivo neslo stopy přepálení ohněm

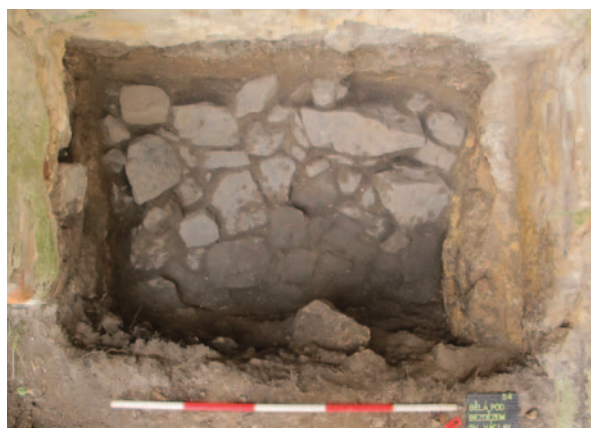
**Obr. 18.** Bělá pod Bezdězem. Sonda S 4, půdorys, čedičová dlažba z poloviny 17. století.

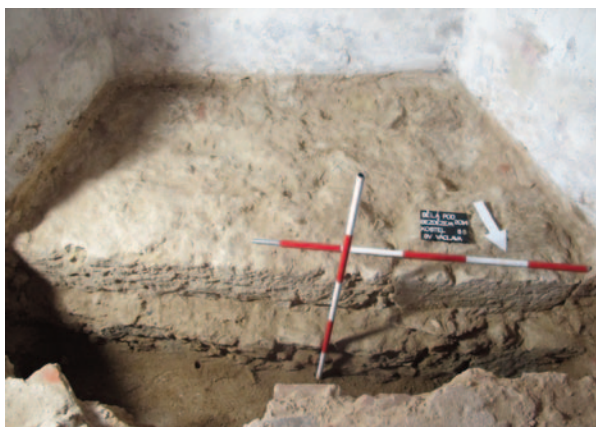
**Obr. 19.** Bělá pod Bezdězem. Sonda S 5, J řez, okenní špaleta mezi kostelem sv. Václava a kaplí se zjištěným gotickým předzákladem.

Sonda S 5 o rozměrech 1,5 × 1,5 m byla vyhloubena v kapli v okenní špaletě mezi kaplí a kostelem (*obr. 13 a 19*). Po odstranění novodobé dlažby byla obnažena původní barokní cihelná dlažba (uloženina 101). Pod dlažbou byl půdorys sondy téměř v celé ploše vyplněn pískovcovým, nejspíše gotickým zdívkem dělicí příčky kaple a kostela (cca 70 % plochy, zeď 907). Následně byla sonda rozšířena o 30 cm S směrem. V rozšíření pokračoval předzáklad příčky v šířce 12 cm. Zbytek rozšíření sondy byl tvořen podsypy podlahy a hřbitovní hlínou obsahující nepočetné lidské ostatky v druhotné poloze a 1 fragment cihelné dlažby. Celková výpovědní hodnota takto malého odkryvu významnou měrou nepřispívá k dalšímu poznání historie objektu.

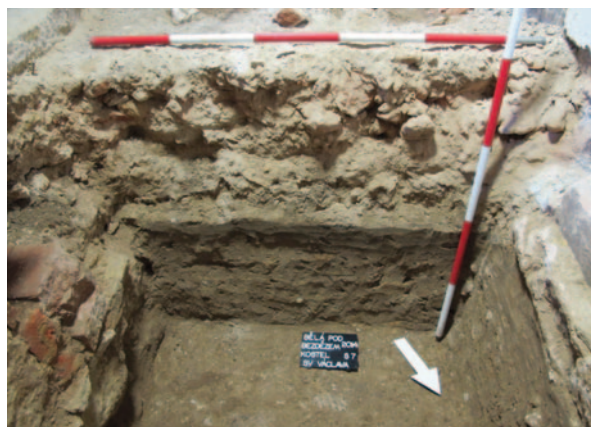
**Obr. 20.** Bělá pod Bezdězem. Sonda S 7, J řez, suťový podsyp podlahy – úroveň opravy a hřbitovní hlína s lidskými ostatky v dolní části sondy.

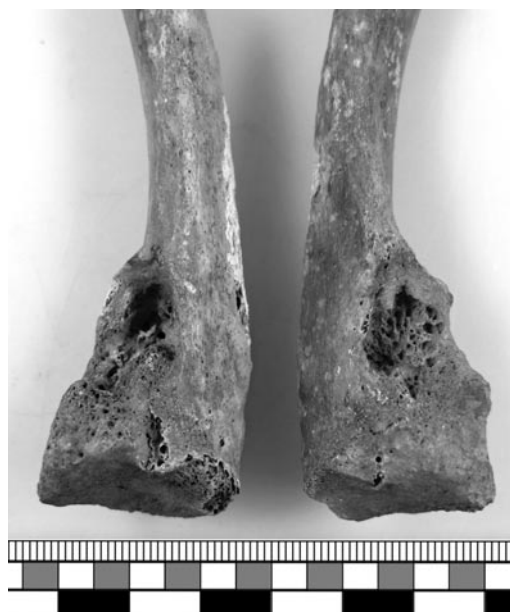
Obr. 21. Bělá pod Bezdězem. Sonda 6, sáček 48, 49. Klíční kosti s anatomickou variétou fossa costoclavicularis. Pohled zdola na sternální konce. Vlevo pravostranná a vpravo levostranná klíční kost.

Anatomické variety byly zaznamenány: fossa costoclavicularis na pravostranné a levostranné k sobě patřící klíční kosti (sonda 6, *obr. 21*), crista solei na levostranné holenní kosti patřící muži (index cnemiceus: euryknemní, sonda 8).

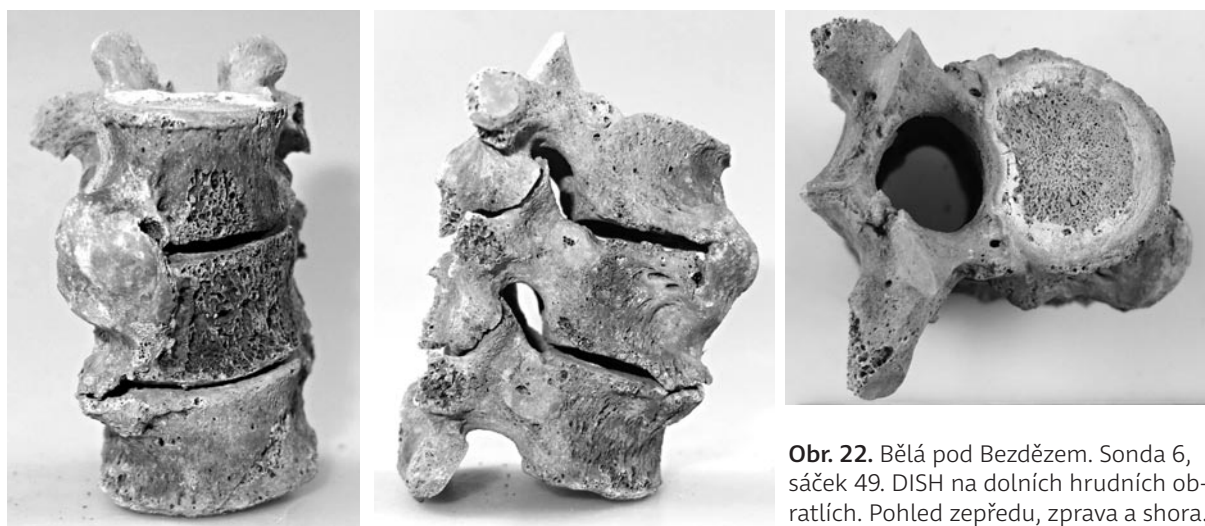
Obr. 22. Bělá pod Bezdězem. Sonda 6, sáček 49. DISH na dolních hrudních obratlích. Pohled zepředu, zprava a shora.

Patologické nálezy pak představovaly degenerativně produktivní procesy, formy artrózy na páteři: DISH (3 dolní hrudní obratle, sonda 6, *obr. 22*), spondylosis deformans (na horní ploše těla u hrudního obratle byl Schmorlův uzel, sonda 8).

DISH (difuzní idiopatická skeletární hyperostóza, Forestierova nemoc) spočívá v osifikaci úponů některých vazů a šlach a tím vznikají různé rozsáhlé obratlové bloky. Vyskytuje se obvykle ve vyšším věku, nejčastěji v šestém až osmém deceniu. Muži jsou postiženi dvakrát častěji než ženy. Změny jsou zpravidla lokalizovány ve střední či dolní hrudní páteři, méně často v krčním oddílu. Zasažení bederních obratlů je jen zcela výjimečné. Typický je vznik masivního pruhu z novotvořené kostní tkáně na anterolaterální straně postižených obratlových těl, který připomíná stékající vosk (většinou pouze unilaterální, častěji se nachází na pravé straně) (*Horáčková – Strouhal – Vargová 2004, 58–59*).
