# Archeologický výzkum bývalé radnice v Českém Brodě v letech 2017 až 2022\*

Jan Frolík

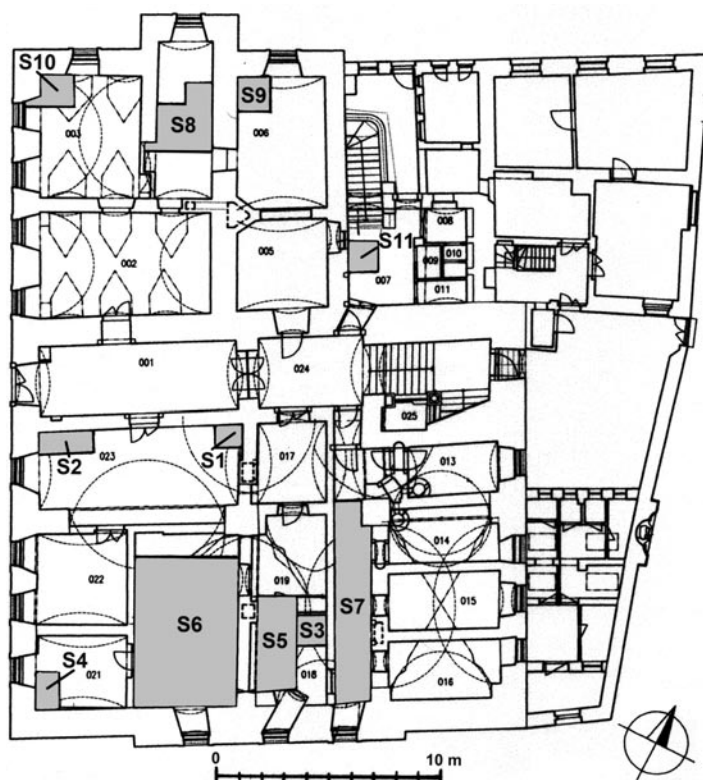
**Obr. 3.** Český Brod, náměstí Arnošta z Pardubic, č. p. 1. Poloha sond archeologického výzkumu z let 2017, 2018 a 2022. Vyznačeny šedě. Podklad podle *Pešta – Kyncl – Mrvík 2016*, upravil autor.

V souvislosti s chystanou rekonstrukcí objektu uplatnilo územní pracoviště NPÚ v roce 2017 požadavek na vyhloubení několika sond s cílem poznat charakter terénů pod novodobými podlahami jako jedno z vodítek pro její novou skladbu a eventuální další úpravy. Celá akce byla rozdělena na dvě etapy (*obr. 3*).

Sonda 2 byla vyhloubena ve stejné místnosti jako sonda 1, tj. 023, a to v severozápadním rohu (*obr. 3*). Orientována byla delší osou ve směru východ–západ podél severní stěny s cílem ověřit, zda se v těchto místech nenacházejí zaniklé sklepy, jejichž existenci může naznačovat výklenek se zazdívkou v jižní stěně sklepů pod severní částí budovy (*Frolík 2010*). Terénní situace v sondě 2 nebyla komplikovaná (*obr. 7–9*). Nalezená situace v ploše sondy vedla k postupu, při kterém byly nejstarší uložení zkoumány pouze v její východní třetině. Zde byla jako nejstarší lidská aktivita zjištěna tmavohnědá prachová písčitá hlína s příměsí uhlíků, valounků a zlomků jílovce (uloženina 110) o neúplné mocnosti 0,28 m (úroveň 218,3 m n. m.). V sondě, ač byla nejhlubší (až 1,3 m), nebylo dosaženo podloží. Do vrstvy 110 byla zahlobena zeď z jílovcových kamenů spojovaných hnědou drobivou maltou s úlomky jílovce (zeď 911) přibližně ve směru východ–západ. Zeď byla odhalena v délce 0,85 m (pokračuje na obě strany) a neúplné šířce 0,4 m. Dokumentována byla neúplná výška 0,3 m. Jedná se o základové zdivo. Zeď byla překryta vrstvou hnědé písčité hlíny s příměsí úlomků jílovce, uhlíků a drobků cihel (uloženina 126), pravděpodobně úrovní, po níž se chodilo. Vrstva byla porušena zřejmě rozsáhlejším objektem (výkop 500), který porušil i zaniklou zeď 911. V sondě byla zjištěna část jeho západní stěny o neúplné délce 0,6 m a svažující se směrem k východu. Zjištěná neúplná hloubka činila 0,3 m. Výkop/objekt byl vyplněn vrstvou tmavohnědé písčité hlíny (uloženina 109). Překryla ji valounová dlažba (uloženina 103) s podkladem z jemného písku (uloženina 107) na úrovni 218,64 až 218,7 m n. m, totožná s dlažbou ze sondy 1. Dlažba v dochovaném fragmentu nepřekrývala celý starší výkop (500), ale zasahovala jen asi 0,4 m do sondy (šířka výkopu 500 činila 0,55 m). Její podklad (uloženina 107) však pokrýval celou plochu sondy. Dlažba nebo její podklady byly na dvou třetinách plochy sondy 2 překryty tmavě hnědou písčitou hlínou s malou příměsí uhlíků, maltoviny a drobných kamínků (uloženina 108). Následovaly vrstva hnědého zahliněného písku s příměsí úlomků cihel a maltoviny (uloženina 106) a vrstva stavební suti (uloženina 105). Úroveň terénu tím dosáhla 218,95 m n. m. Z této úrovně byl hlouben výkop pro základ (zeď 908, smíšené zdivo z kamenů a cihel se šedohnědou drobivou maltou, totožná se zdí 907) severní zdi místnosti (výkop 503, výplň 127 – šedohnědá písčitá hlína promíšená s úlomky malty, totožnými se zdí 908). V základu byly použity druhotně kameny z nějaké starší konstrukce, jak dosvědčuje kámen zčásti pokrytý omítkou. Během stavby nadzemní části zdi (909 – smíšené zdivo z kamenů a cihel, spojovaná šedohnědou soudržnou maltou) se podél ní uložila stavební vrstvička (uloženina 104 – hnědošedá písčitá malta). Následovalo již jen uložení vrstvy stavební suti (uloženina 101), do níž byly stejně jako v sondě 1 položeny trámy podkladu recentní dřevěné podlahy, následně překryté linoleem (uloženina 100 – úroveň 219,4 m n. m.). Novodobý zásah představuje vyhloubení topného kanálu (zdivo 910) podél západní stěny místnosti.

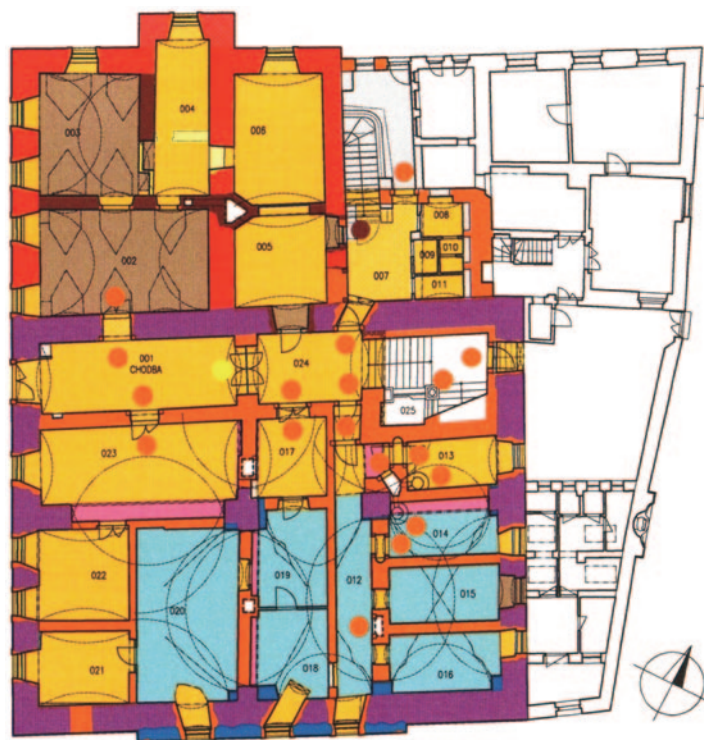
**Obr. 4.** Český Brod, č. p. 1. Vývoj stavby podle stavebně historického průzkumu. Červeně označen severní objekt, fialově jižní objekt. Ostatní barvy dokládají mladší fáze stavby. Podle *Pešta – Kyncl – Mrvík 2016*.

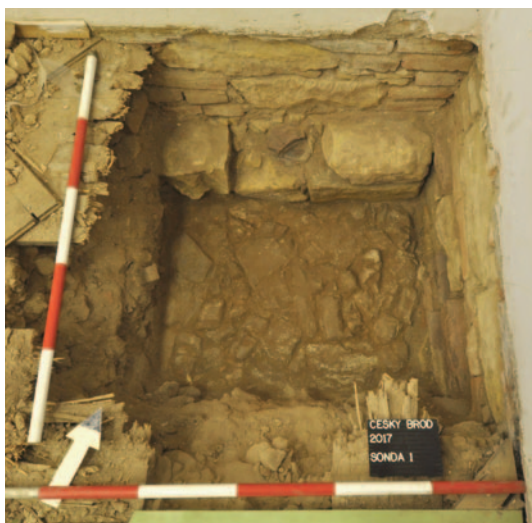
**Obr. 5.** Český Brod, č. p. 1. Sonda 1, dlažba (uloženina 103). Pohled od jihu. Foto J. Kopřivová.

Sonda 1 byla vykopána v severovýchodním rohu místnosti 023 a byla v ní zjištěna jednoduchá terénní situace (*obr. 5 a 6*). Jako nejstarší byla dokumentována kamenná/valounová dlažba (uloženina 103), vyplňující celou plochu sondy v úrovni 218,72 až 218,76 m n. m. Hlouběji výzkum podle zadání stavebníka nepokračoval. Do dlažby 103 byl vložen základ příčky tvořící východní stěnu sondy (zeď 906, smíšené zdivo z kamenů a cihel, spojované světle hnědou drobnou omítkou). Po postavení zdi se na dlažbě uložila až 0,07 m silná vrstva hnědookrové písčité hlíny s příměsí valounků (uloženina 125) a na ní vrstva stavební suti (uloženina 124). Poté následovalo postavení zdi/příčky, tvořící severní stěnu sondy (zeď 907 – smíšené zdivo z kamenů a cihel, spojované světle šedohnědou drobnou a porézní maltou), která byla přizděna ke zdi 906 (východní stěna

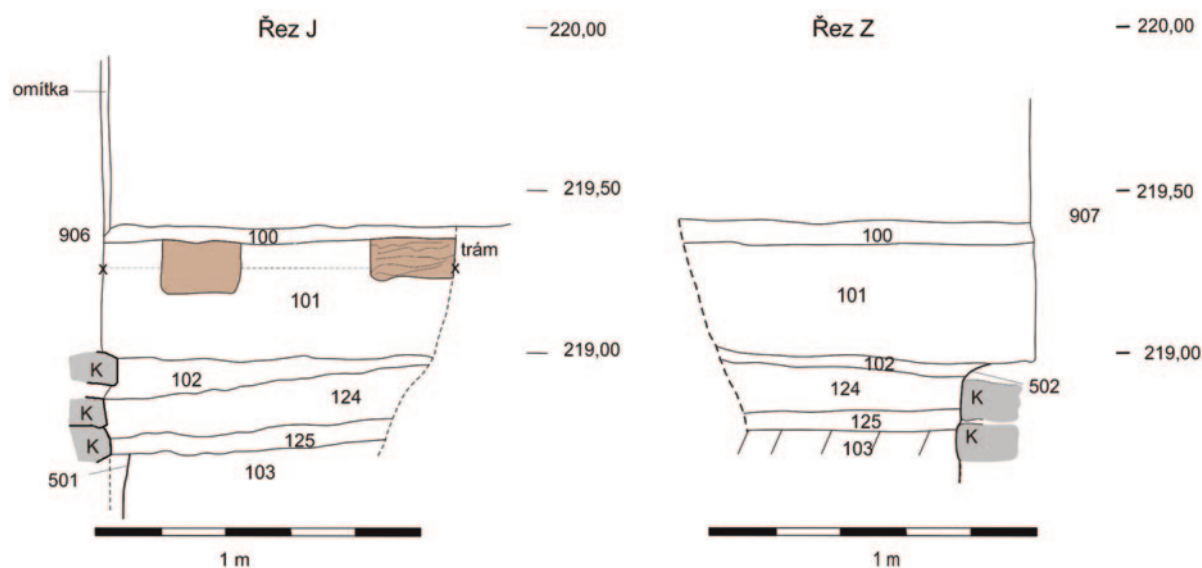
**Obr. 6.** Český Brod, č. p. 1. Sonda 1, jižní (vlevo) a západní (vpravo) řez. Popis jednotlivých kontextů v textu. Zdi vyznačeny šedě, podlahové trámy hnědě. Kreslila J. Kopřivová, digitalizace L. Žegklitzová.

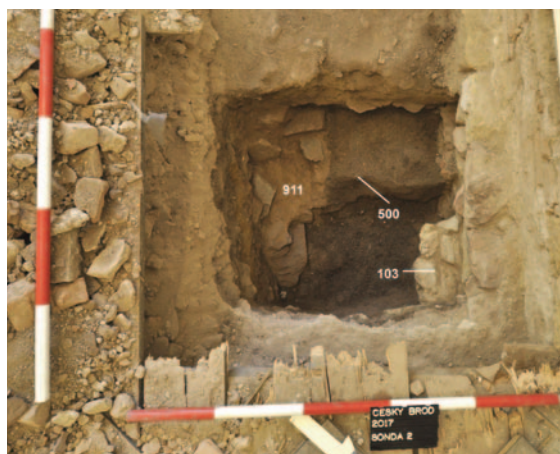
**Obr. 7.** Český Brod, č. p. 1. Sonda 2, zvýrazněna zeď 911, porušená mladším objektem (výkop 500), vpravo dole část dlažby (uloženina 103). Pohled shora od severu. Foto J. Kopřivová.

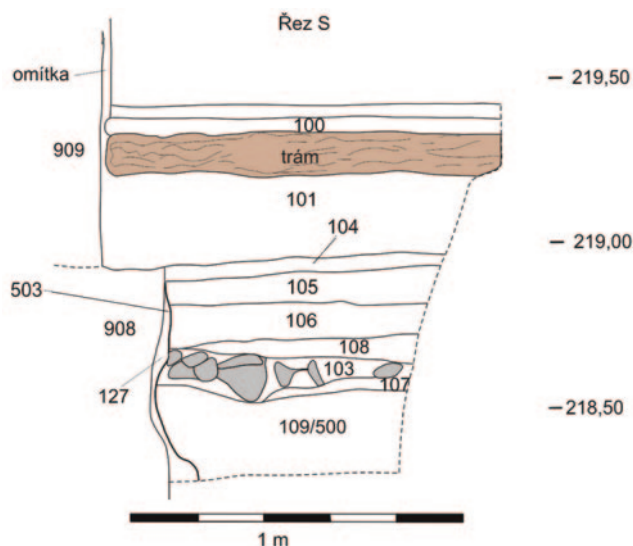
**Obr. 8.** Český Brod, č. p. 1. Sonda 2, severní řez. Popis jednotlivých kontextů v textu. Dlažba (uloženina 103) zvýrazněna šedě, podlahový trám hnědě. Kreslila J. Kopřivová, digitalizace L. Žegklitzová.

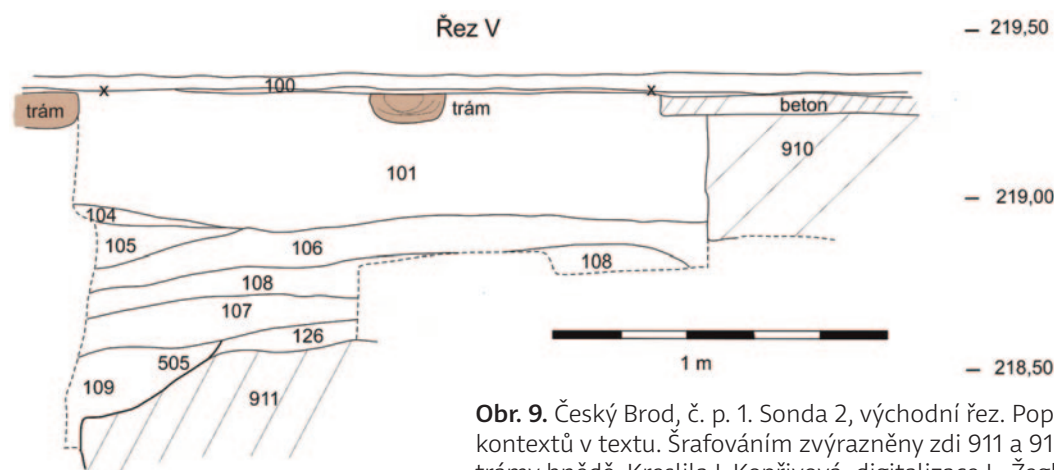
**Obr. 9.** Český Brod, č. p. 1. Sonda 2, východní řez. Popis jednotlivých kontextů v textu. Šrafováním zvýrazněny zdi 911 a 910, podlahové trámy hnědě. Kreslila J. Kopřivová, digitalizace L. Žegklitzová.

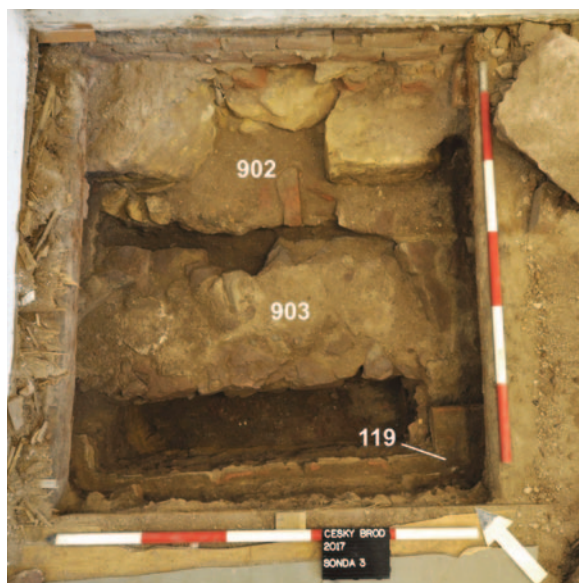
**Obr. 10.** Český Brod, č. p. 1. Sonda 3, zvyrazněna starší zeď 903 a mladší příčka 902. Dole cihlová dlažba 119. Pohled od jihozápadu. Foto J. Kopřivová.

Sonda 3 byla vyhloubena v severovýchodním rohu místnosti 018 a byla v ní zjištěna obdobná situace jako v sondě 2 (*obr. 10–12*). Stratigraficky nejstarší částí terénní situace je souvrství o (neúplné) mocnosti až 0,4 m tvořené třemi sídlištními vrstvami (uloženiny 123 – hnědý zahliněný písek s velkým obsahem úlomků jílovce a malty; 121 – žlutookrový jemný písek a 116 – hnědá písčitá hlína s malou příměsí kamínků, uhlíků, cihel a malty). Nejvyšší dochovaná úroveň tohoto terénu činí 218,86 m n. m. Následně do něho byla zapuštěná kamenná zeď (903 – zeď z jílovcových kamenů, spojovaných světle šedou drobivou maltou) o šířce 0,6 m a dochované výšce 0,5 m. Její směr je přibližně sever–jih. Jednalo se o základové zdivo. Do nevelkého ústupku na západní straně byla zapuštěna podlaha z cihel (uloženina 119) s písčitým podkladem (uloženina 120 – hnědookrový zahliněný písek). Povrch dlažby/podlahy se nacházel na úrovni 218,96 m n. m. Z celkové situace vyplývá, že interiér stavby se nacházel západně od zjištěné zdi. Další stavební aktivitu představuje vyhloubení výkopu pro příčku, která dnes tvoří východní stěnu sondy (a místnosti). Smíšené zdivo z kamenů a cihel, spojované hnědookrovou drobivou maltou (zeď 902) je členěno ústupkem, ale je pravděpodobné, že se v celé výšce jedná o zdivo základové. Základ byl přizděn těsně nebo jen s malou mezerou k západnímu líci starší zdi (903). Stavba, jejíž je

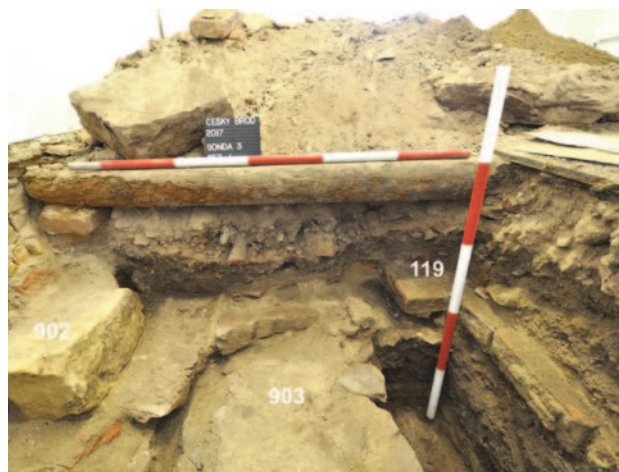
**Obr. 11.** Český Brod, č. p. 1. Sonda 3, jižní řez. V popředí starší zeď 903 a mladší zeď 902. Ke zdi 903 přiléhá cihlová dlažba 119. Pohled od severu. Foto J. Kopřivová.

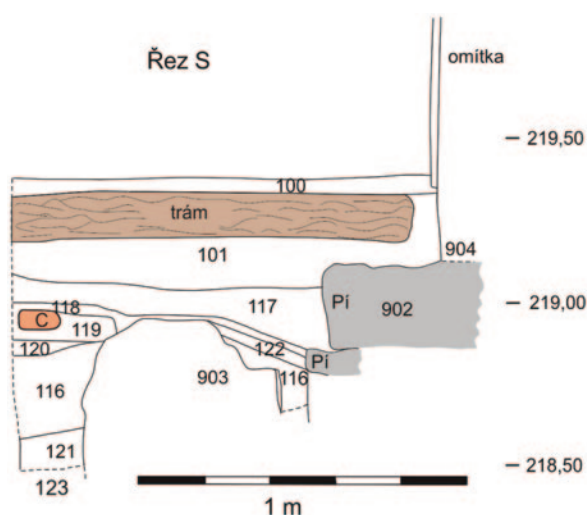
**Obr. 12.** Český Brod, č. p. 1. Sonda 3, severní řez. Po-  
pis jednotlivých kontextů v textu. Šedě zvýrazněna  
mladší příčka (zeď 902), červeně cihlová podlaha  
(uloženina 119), podlahový trám hnědý. Kreslila  
J. Kopřivová, digitalizace L. Žegklitzová.

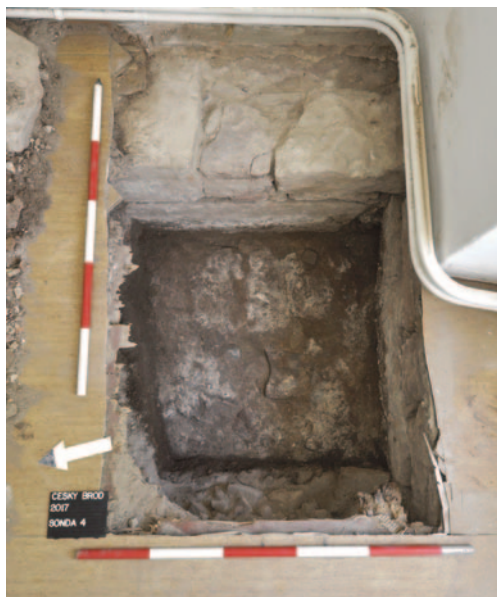
**Obr. 13.** Český Brod, č. p. 1. Sonda 4, kamenná dlažba (uloženina 112). Pohled shora od západu. Foto J. Kopřivová.

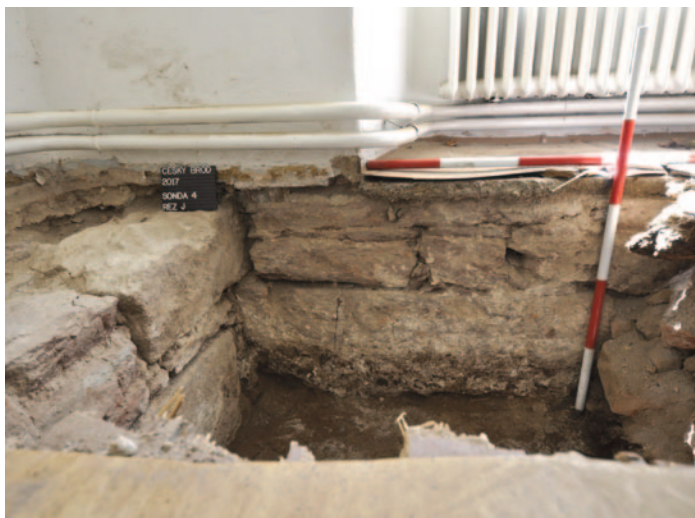
**Obr. 14.** Český Brod, č. p. 1. Sonda 4, základová zdiva (900 – vlevo a 901 – vpravo), po roce 1589. Pohled od severu. Foto J. Kopřivová.

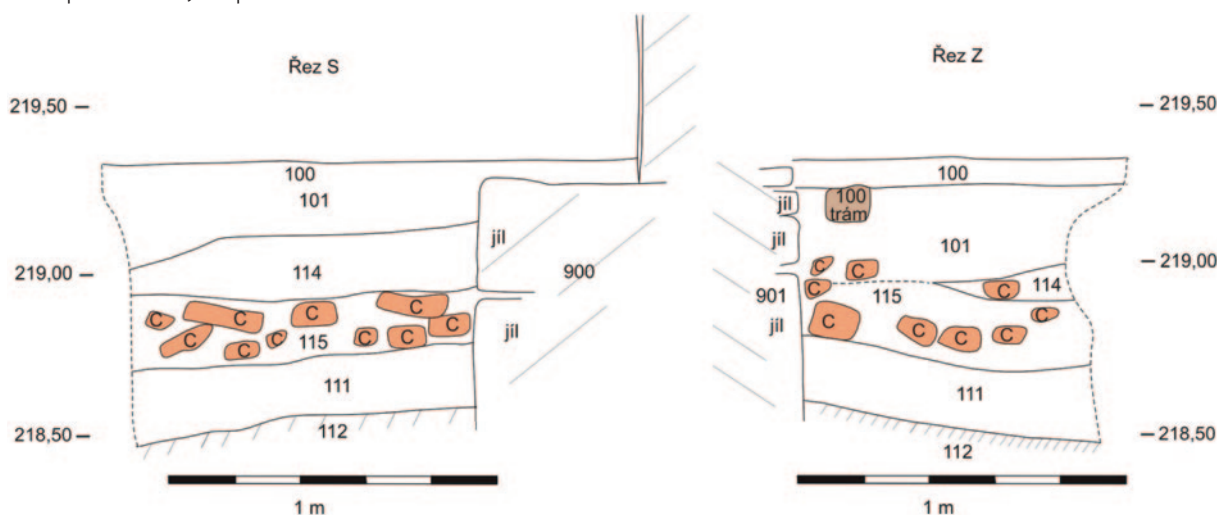
**Obr. 15.** Český Brod, č. p. 1. Sonda 3, severní (vlevo) a západní (vpravo) řez. Popis jednotlivých kontextů v textu. Šrafovaně zvýrazněna dlažba (uloženina 112) a základové zdi 900 a 901, červeně zlomky cihel (uloženiny 115 a 101), podlahový trám hnědě. Kreslila J. Kopřivová, digitalizace L. Žegklitzová.

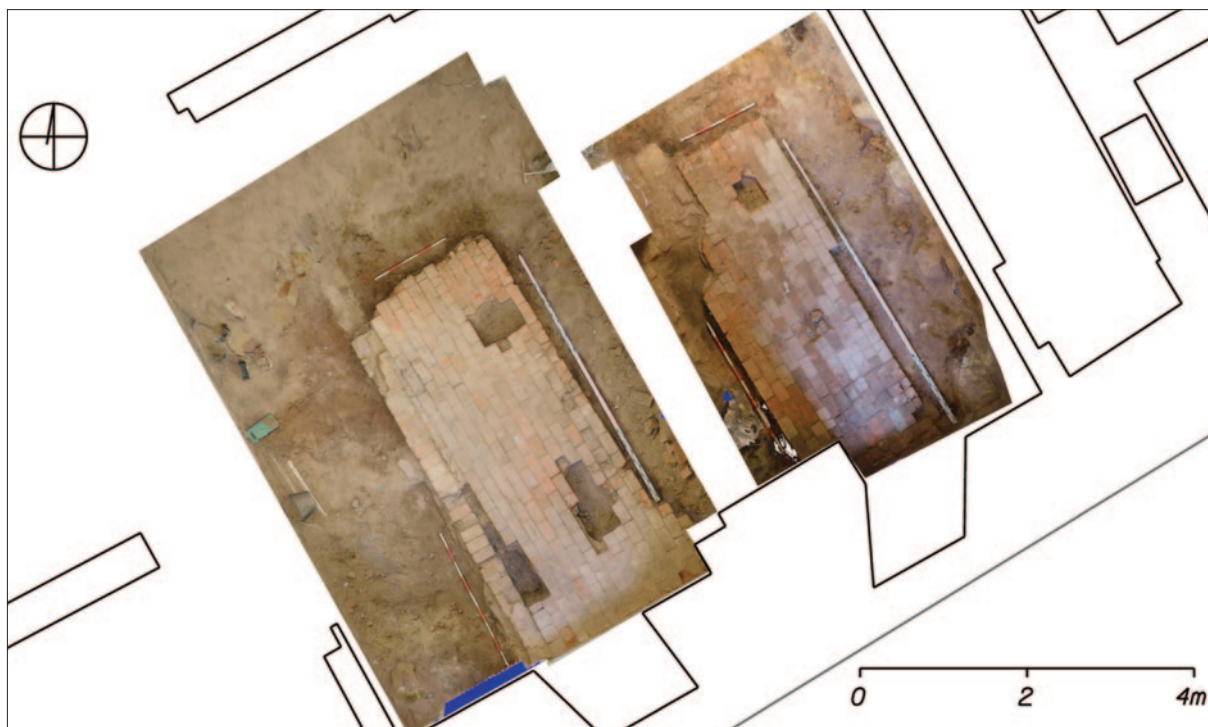
**Obr. 16.** Český Brod, č. p. 1. Sondy 5 (vpravo) a 6 (vlevo), fotogrammetrický plán dochovaných částí cihlové dlažby. V sondě 6 dlažba přiléhá k základu zaniklé příčky. Vyhotovila společnost Geo.cz.

Tento vztah byl v roce 2018 již porušen (*obr. 16*). Stejná dlažba byla zjištěna také v místnosti situované západně (místnost 020). V této místnosti byla její západní hrana vymezena zdivem ve směru sever–jih, které bylo vyzděno z cihel. Cihlová dlažba byla v obou místnostech překryta vrstvami charakteru stavební destrukce a odpadu (uloženiny 122 a 118 v sondě 3 z roku 2017). Stavební práce odhalily základové partie zdiv ve všech místnostech, kde se odehrávaly. Výraznou součástí základů byly spodní části pilířů, které nesou obloukové pasy z přestavby po roce 1589. Zdivo zjištěné v roce 2017 v sondě 4 (zdiva 900 a 901) je také základem tohoto pilíře, který se nacházel v jihozápadním rohu budovy, ale byl mladšími úpravami zcela odstraněn.

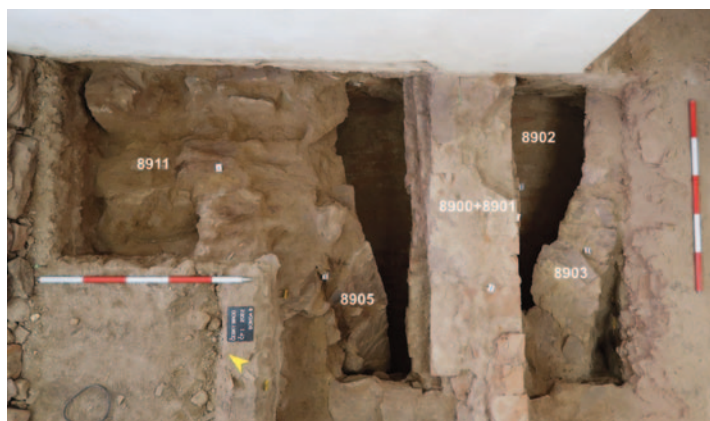
**Obr. 17.** Český Brod, č. p. 1. Sonda 8 po dokončení. Vpravo dochované části gotické klenby (zdi 8903 a 8905), vlevo rub klenby (zed' 8911). Dole mezi výběhy klenby rub mladší klenby (zed' 8902), překrytý základem příčky (zdi 8900 a 8901). Pohled shora. Foto P. Leiderman.

V sondě 8 byla zjištěna jednoduchá terénní situace (*obr. 17–20*). Stratigraficky nejstarší jsou dvě rovnoběžná zdiva ve směru východ–západ (zdi 8903 a 8905). Obě jsou provedena z lomového kamene spojovaného kvalitní pevnou maltou (*obr. 17 a 18*). Přístupný vnější líc (rub klenby) je nepravidelný a jen hrubě formovaný. Jde o zbytky klenby původní a podle provedení gotické přístupové chodby do sklepa. Chodba byla zaklenutá valenou klenbou. Vršek klenby byl probořen a odstraněn. Klenba byla přizděna k východní obvodové zdi sklepa (zeď 8904), jejíž nadzemní část tvoří západní obvodovou zeď místnosti (zeď 8907). Zeď sklepa je zděna podobně jako klenba přístupové chodby, tj. z lomového kamene na měkkou maltu. Ve zdi se objevují také téměř pravoúhle osekané kvádry. Nadzemní zdivo 8907 je v přístupné části vyzděno z cihel na pevnou maltu. V menším množství se objevují malé až střední pravoúhle osekané kameny. Převážná část zdi je omítnuta, a proto pro podrobnější popis ne-

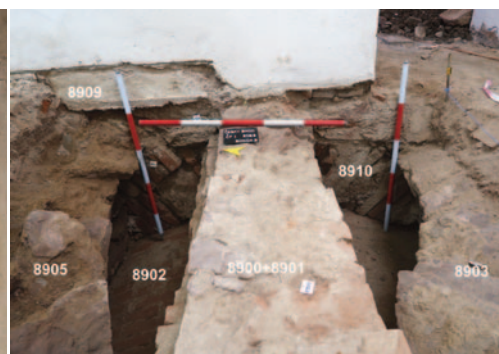
**Obr. 18.** Český Brod, č. p. 1. Sonda 8, východní stěna. V popředí dochované části gotické klenby (zdi 8903 a 8905), mezi nimi základ příčky (zdi 8900 a 8901). Patrně pozdější obvodové zdi místnosti (zed' 8909) formou vynášecího pasu (zed' 8910). Pohled od západu. Foto P. Leiderman.

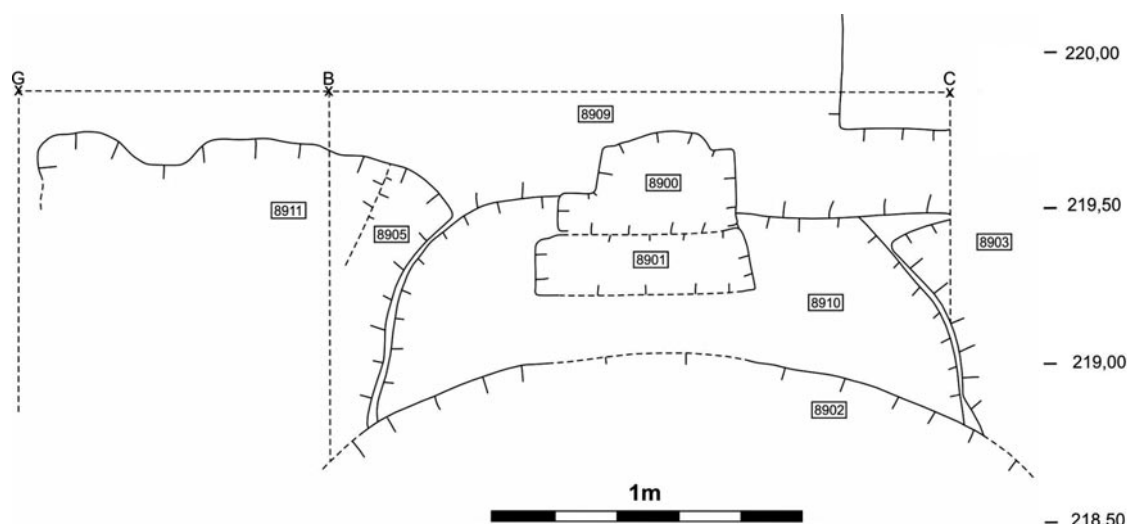
**Obr. 19.** Český Brod, č. p. 1. Sonda 8, východní stěna. Popis jednotlivých kontextů (zdí) v textu. Kresba P. Leiderman, digitalizace L. Žegklitzová.

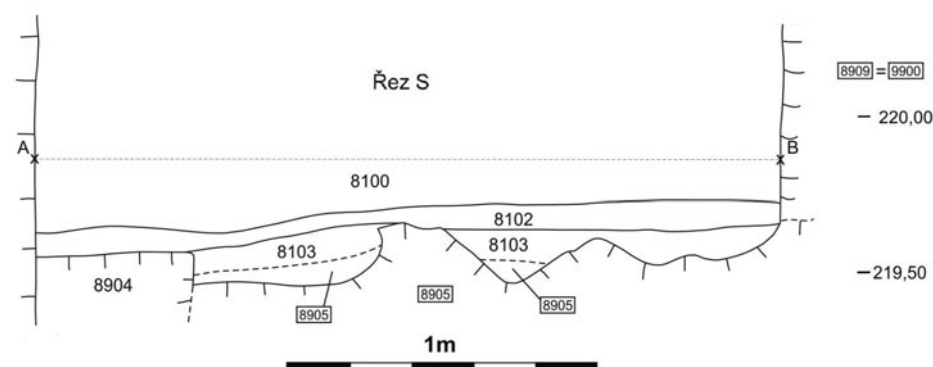
**Obr. 20.** Český Brod, č. p. 1. Sonda 8, severní řez. Popis jednotlivých kontextů v textu. Kresba P. Leiderman, digitalizace L. Žegklitzová.

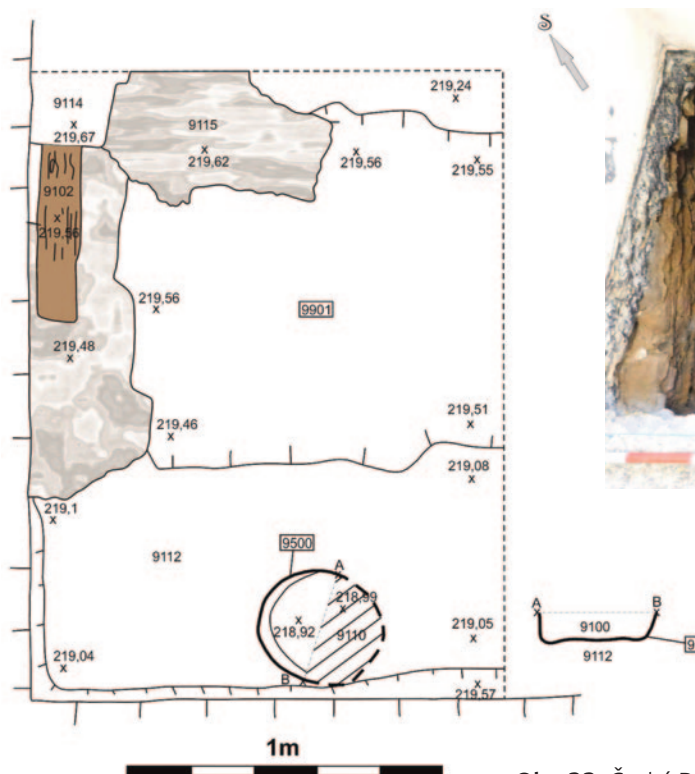
**Obr. 21.** Český Brod, č. p. 1. Sonda 9 v úrovni podloží. Vlevo kúlová jamka (výkop 9500), vpravo gotická zeď 9901. Nahoře základová zeď 9902. Pohled od jihu. Foto autor.

malých kamínků/, 9111 /hnědošedá jílovitá hlína s nahodilou příměsí malých kamínků/, 9113 /žlutobílý hrubý písek s příměsí 30 % malých fragmentů pískovce a malou příměsí kamínků/ a 9117 /hnědý písčitý jíl s příměsí malých kamínků, skvrnkami hnědého písku a nahodilými drobků malty/. Do tohoto souvrství byla zahloblena základová zeď budovy (zeď 9902, lomový kámen skládaný do nepravidelných řádků, zděný na hrubou maltu), tvořící severozápadní roh místnosti. V ploše sondy byl vyhlouben výkop (9501) pro další kamennou zeď (zeď 9901 – hrubě osekane kameny skládané do nepravidelných řádků, spojované světle hnědou písčitou hlínou). Její šířka činila 1,1 m, do sondy zasahovala v délce 1,2 m a pokračovala jižním směrem mimo zkoumanou plochu. Dochovala se do výšky 0,45 m (*obr. 21*).

prominent feature. Another unknown brick structure used to stand to the east of it (*Fig. 21*). The excavation revealed the foundations of one of its walls (wall 9901). This structure vanished during the Renaissance renovation. Another wall (11900) is only related to post-1850 alterations (*Figs. 26 and 27*). The access corridor leading into the cellar was also renovated during the same period. The original stone vault was replaced by a brick one (*Figs. 17–19*). Ceramic tile floors were installed in the building. If we are to sum up our observations, the development of the town hall building seems to significantly differ from the conclusions reached by the architectural survey. Its oldest part is probably the west part of the north building, which is also the only one with a cellar (*Fig. 33*). The construction of the south building can be identified with the documented post-1589 alteration of the town hall building (*Fig. 34*).

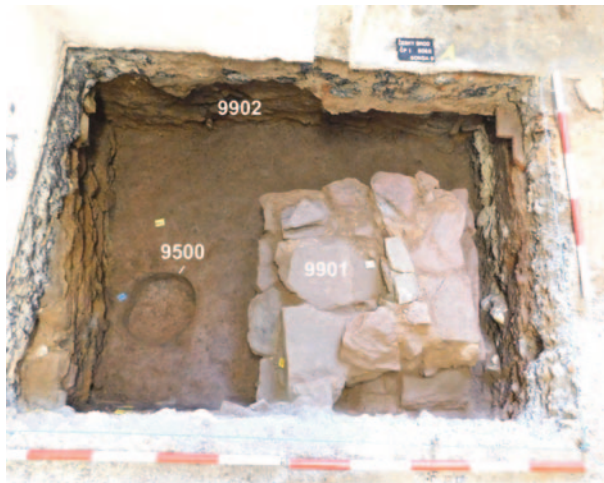
**Obr. 22.** Český Brod, č. p. 1. Sonda 9. Dole kúlová jamka (výkop 9500), vyhloubená do podloží, nahoře gotické zdivo 9901, překryté trámem mladší podlahy (uloženina 9102) a ještě mladší podlahou z keramických dlaždic (uloženina 9114). Kresba P. Leiderman, digitalizace L. Žegklitzová.

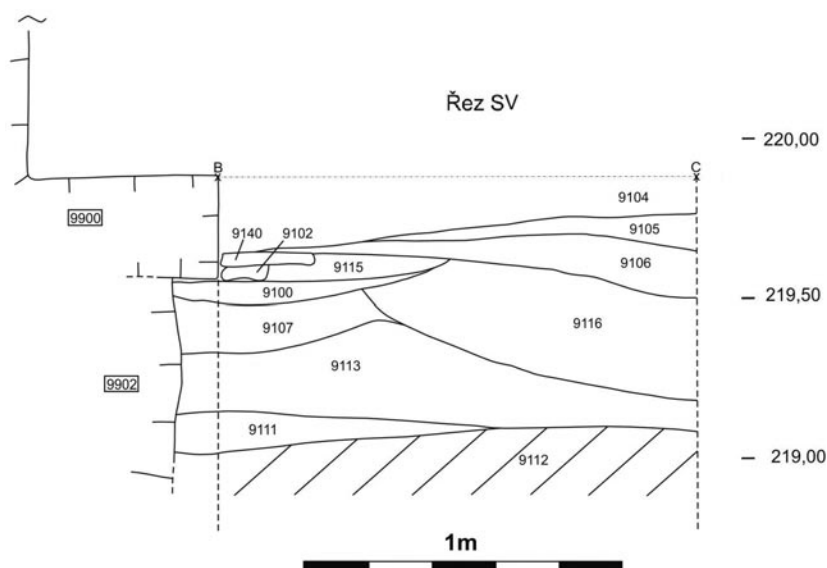
**Obr. 23.** Český Brod, č. p. 1. Sonda 9, severovýchodní řez. Popis jednotlivých kontextů v textu. Podloží šrafované. Kresba P. Leiderman, digitalizace L. Žegklitzová.

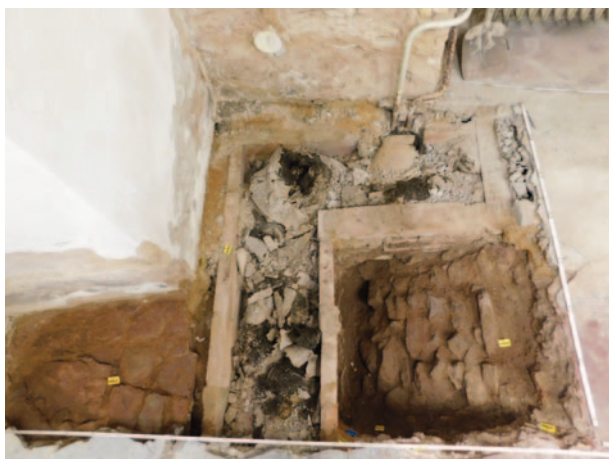
**Obr. 24.** Český Brod, č. p. 1. Sonda 10. Vpravo rub klenby gotického sklepa (zeď 10903), vlevo základ obvodového zdiva (zeď 10902). Situace je narušena recentním topným kanálem (zeď 10901). Pohled od jihu. Foto autor.

Sonda 10 byla vyměřena v severozápadním rohu místnosti 003 se záměrem ověřit, jak hluboko se pod podlahou nachází klenba níže ležícího gotického sklepa, a také ověřit, jak hluboko se nachází koruna základového zdiva v okenním výklenku v západní stěně (*obr. 3*). V sondě byla zjištěna velmi jednoduchá terénní situace (*obr. 24 a 25*). Nejstarší prvky představují základ ob-

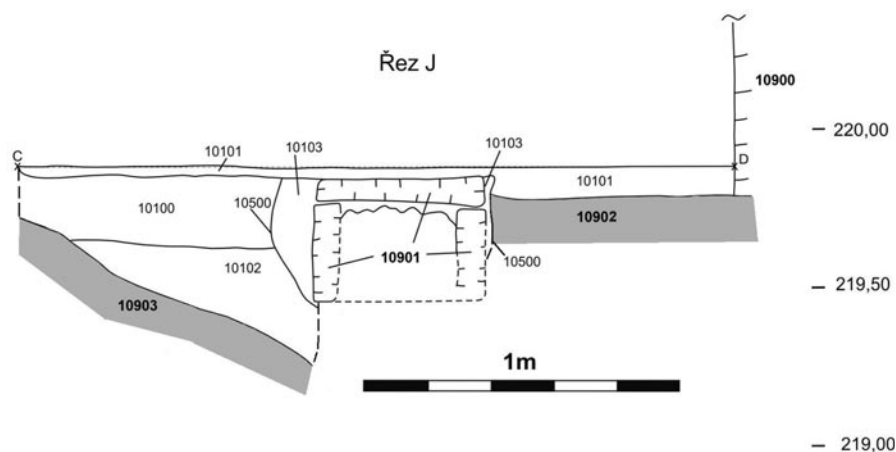
**Obr. 25.** Český Brod, č. p. 1. Sonda 10, jižní řez. Popis jednotlivých kontextů v textu. Gotická zdíva 10902 a 10903 zvýrazněna šedě. Kresba P. Leiderman, digitalizace L. Žegklitzová.

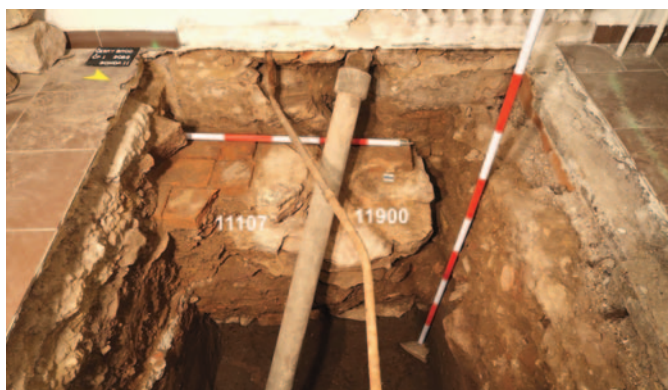
**Obr. 26.** Český Brod, č. p. 1. Sonda 11. Základové zdivo (zeď 11900) a torzo podlahy z keramických dlaždic (uloženina 11107). Pohled od východu. Foto P. Leiderman.

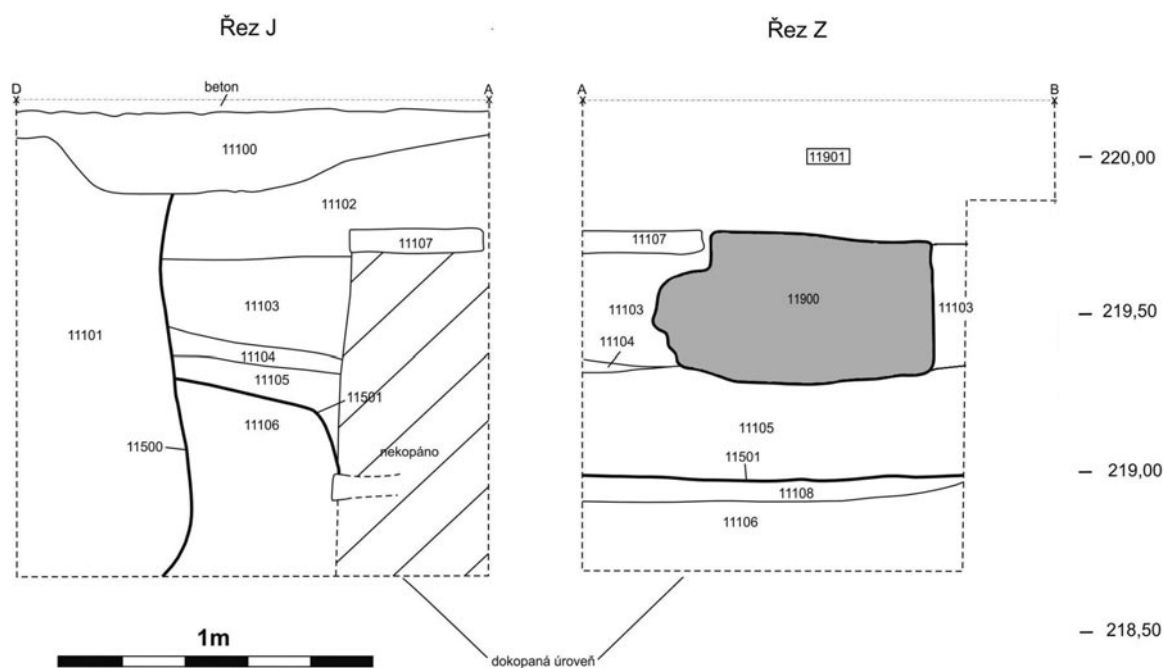
**Obr. 27.** Český Brod, č. p. 1. Sonda 11, jižní (vlevo) a západní (vpravo) řez. Popis jednotlivých kontextů v textu. Základové zdivo (zed' 11900) zvýrazněno šedě. Kresba P. Leiderman, digitalizace L. Žegklitzová.

Eight regularly excavated test trenches represent the first archaeological glimpse beneath the floor of the former town hall building (*Figs. 5–27*). Field situations earlier than the existing building were identified in test trench 2 (*Figs. 7–9*), where a 14<sup>th</sup>-century settlement layer and a wall belonging to an unknown structure and also dating from the 14<sup>th</sup> century were identified. In the north building, a field situation predating the existing building was found in test trench 9 (*Figs. 21–23*), where a posthole and a 14<sup>th</sup>-century settlement stratum were discovered. A settlement layer of similar date was also found in test trench 11 (*Fig. 27*).

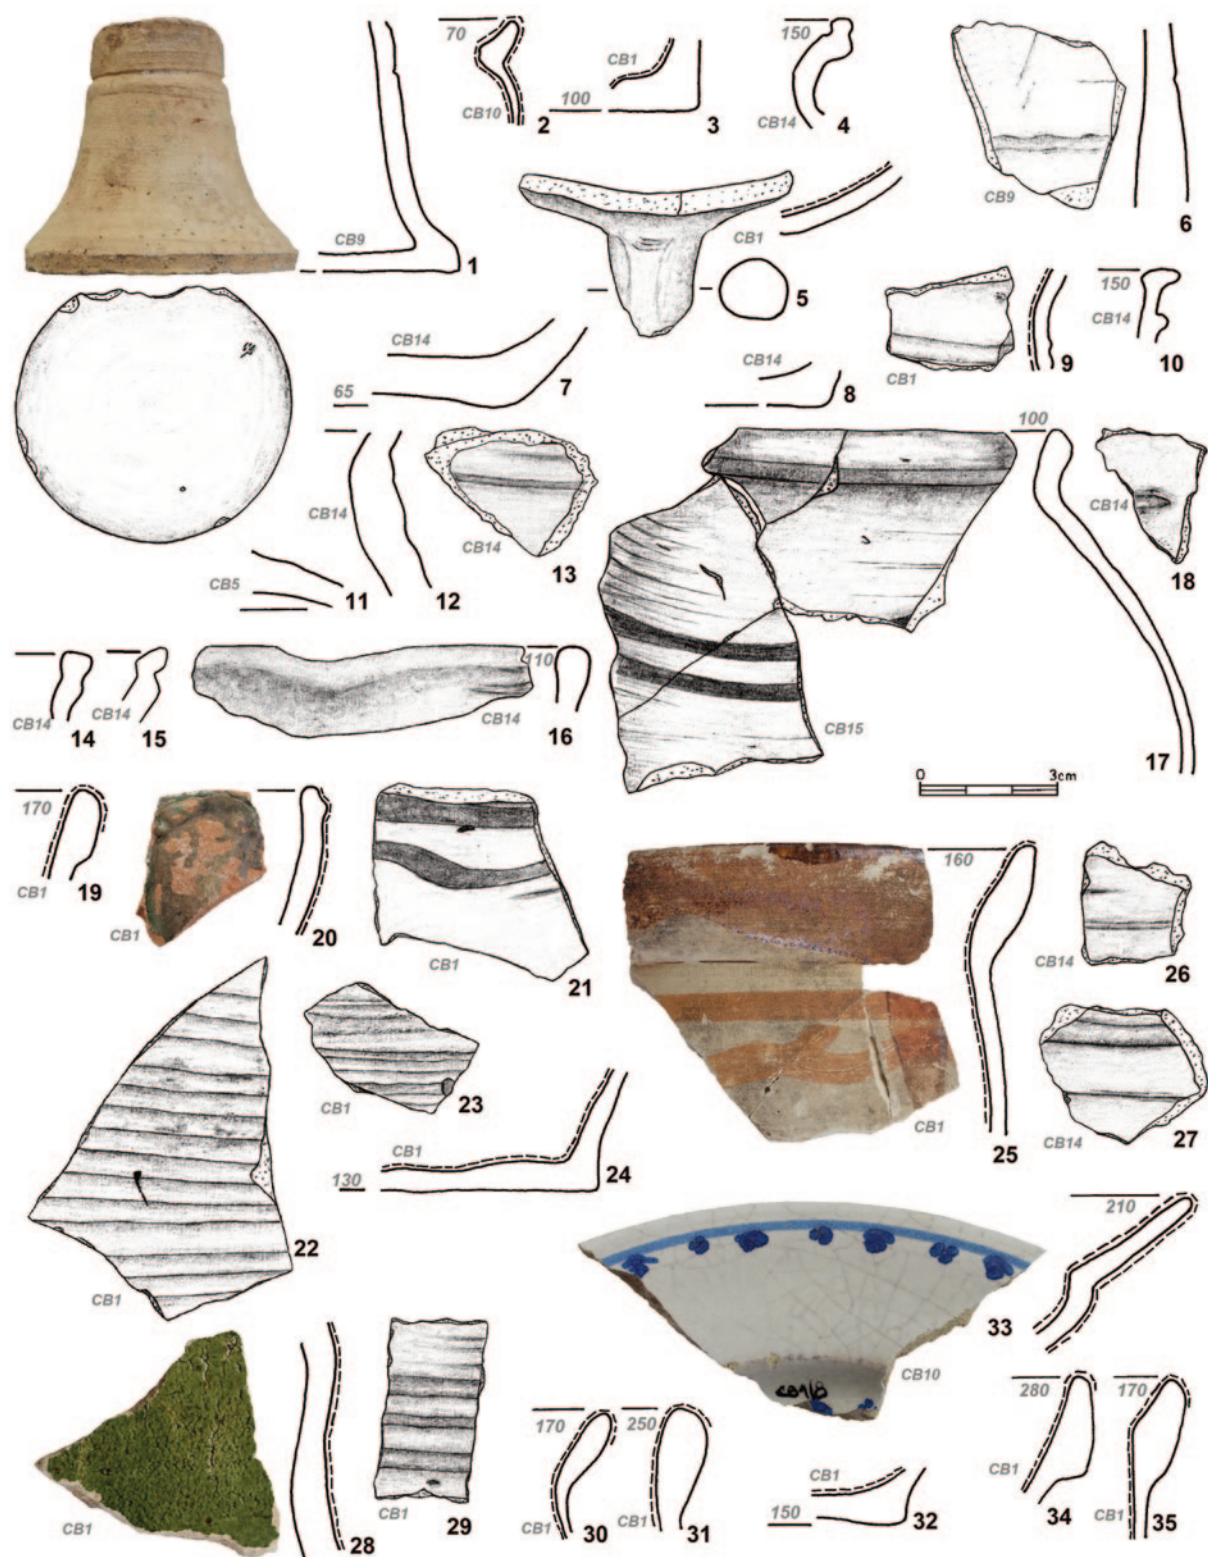
**Obr. 28.** Český Brod, č. p. 1. 1–3 – sonda 1, uloženína 101; 4–6, 9 – sonda 2, uloženína 101; 7, 8, 11–18, 26, 27 – sonda 2, uloženína 110; 10 – sonda 2, uloženína 109; 19–23 – sonda 3, uloženína 116; 24–25 – sonda 3, uloženína 101; 28–35 – sondy 5 a 6, začišťování a sběr. Keramika. Glazura je vyjádřena čárkovně po obvodu keramického zlomku. Kresba a foto autor a M. Sedláčková.

Soubor keramických fragmentů ze sond 1 až 6 je posuzován společně, protože terénní situaci můžeme propojit. Ze stratigraficky nejstarších uloženin pochází největší soubor z uloženiny 110 v sondě 2 (33 kusů). Nejpočetněji je zastoupena keramická třída CB14, charakteristická pro českobrodskou keramiku 13.–14. století (23 kusů – *obr. 28:7,8,11–18,26,27*). Identifikovat můžeme hrnce (dva zlomky, okrajová profilace okruží, *obr. 28:14,15*) a kahánek s jednoduše profilovaným okrajem (*obr. 28:16*). Ve výzdobě nacházíme rytou šroubovici a vrypy (*obr. 28:13,18,26,27*). Další třídu CB9 zastupuje pět zlomků. Tato skupina nastupuje ve 14. století, ale jako obvyklé oxidačně pálené vrcholně středověké zboží pokračuje až do 16. století. Dva zlomky, z toho jeden z pokličky, náleží třídě CB5 (*obr. 28:11*). Zbývající tři zlomky zastupují tři keramické třídy (jeden zlomek CB3 a jeden zlomek CB12). Třetí tvoří okrajová část hrnce s výzdobou červeně malovanými liniemi třídy CB15 (*obr. 28:17*). Soubor lze celkově zařadit do starší části 14. století se zastoupením keramiky, která může zasahovat i do století 13. Jen jediný zlomek byl nalezen v uloženině 109 (výplni objektu 500) v téže sondě. Jedná se o okrajový zlomek hrnce s profilací nepravého okruží třídy CB14, která ho řadí do 14. století (*obr. 28:10*). Stratigraficky je mladší než výše popsaná uloženina 110.

Ze stratigraficky nejstarší části terénní situace v sondě 3, uloženiny 116, byl vyzdvížen soubor sestávající z 11 zlomků, všechny jedné třídy CB1, charakteristické glazurou na vnitřní straně (*obr. 28:19–23*). Zastoupen je mírně ovalený okrajový zlomek hrnce (*obr. 28:19*) a okrajový, jednoduše profilovaný zlomek nádoby (misky?) s plastickou výzdobou pokrytou glazurou na vnější straně (*obr. 28:20*). Výzdoba je provedena rytou šroubovicí, vývalkovou šroubovicí a červenými liniemi (*obr. 28:21–23*). Soubor je možné zařadit do 16. století.

Ve třech sondách (1 až 3) byla keramika získána z uloženíny 101, stratigraficky jedné z nejmladších (13 zlomků – *obr. 28:1–6,9,24,25*). Nejpočetněji byla opět zastoupena jednostranně glazovaná keramika třídy CB1 (devět zlomků). Zastoupen je okrajový zlomek (zesílený až mírně ovalený) hrnce s červeně malovaným dekorem (*obr. 28:25*) a trojnožka (*obr. 28:5*). Dvěma zlomky se prezentuje třída CB9, tj. oxidačně vypálené vrcholně středověké zboží. Zajímavá je spodní část svícnu s plochým dnem a odsazením na těle (*obr. 28:1*). Oboustranně glazované zboží zastupuje jednoduše profilovaný okrajový zlomek hrnce, náležející ke zboží typu Boleslawiec 18.–19. století (*obr. 28:5*). Naopak starším reziduem je zlomek třídy CB14, okrajový zlomek hrnce s profilací nepravého okruží (*obr. 28:4*). Nálezy z uloženíny 101 představují smíšený soubor pokrývající 14. až 19. století a vzniklý až v souvislosti s nejmladšími úpravami budovy.

Stejného původu je nejspíše také nestratifikovaný soubor získaný při začišťování torz cihlových podlah (sondy 5 a 6) čítající včetně tří zlomků kachlů celkem 14 kusů (*obr. 28:28–35* a *29:20,21*). Deset zlomků hrnčiny náleží třídě CB1 a objevují se zde dva okraje hrnců s okrajem zesíleným a ovaleným

(*obr. 28:30,35*), jeden okraj trojnožky (*obr. 28:34*) a jeden zlomek hrnce s náběhem na ucho a ovaleným okrajem (*obr. 28:31*). Oboustranně glazovaný je okrajový zlomek talíře s bílou glazurou, na okraji zdobený modře provedenou linií s nepravidelnými kroužky či oválky (*obr. 28:33*). Celkově se jedná o novověkou keramiku (17.–18. století).

Součástí souboru keramiky byly také nepočetné fragmenty kachlů, ze sezon 2017/2018 a 2022 celkem devět (*obr. 28:8; 29:19–21; 30:5,22 a 31:11,12,19*). Pocházejí ze stratigraficky mladších až nejmladších uložení. Všechny kachle byly zeleně glazované (v jednom případě se dochovala jen skvrna glazury). Jedná se o zlomky čelních vyhřívacích stěn komorových kachlů, a to nezdobené (čtyři zlomky – *obr. 28:28; 29:21 a 31:12,19*), s vegetabilním (?) motivem (*obr. 31:11*) a nejasným plastickým motivem (*obr. 30:5*). Nejmasivnější je zlomek nezdobeného římsového kachle, korunního nebo patečního, na němž oblý vývalek přechází ve větší výžlabek (*obr. 29:20*). Obecně se jedná podle provedení o renesanční až barokní kachle. Přesnější zařazení nedovoluje nevýraznost souboru. Pravděpodobně z rámu nebo ztužujícího žebra pochází zlomek blíže neurčeného kachle (*obr. 30:22*). Posledním fragmentem je část čelní vyhřívací stěny (?) se zelenou glazurou a výzdobou hřebenovou vlnicí (*obr. 29:19*). Pokud se jedná o zlomek kachle, měl by plochou čelní vyhřívací stěnu s popsáním dekorem. Mohlo by se také jednat o část keramické trouby, pravděpodobně dvířek, protože pro kachel se jedná o neobvyklou výzdobu. Z datování zlomků vyplývá, že byly součástí kamen renesanční a barokní radnice. Jejich přesné umístění neznáme.

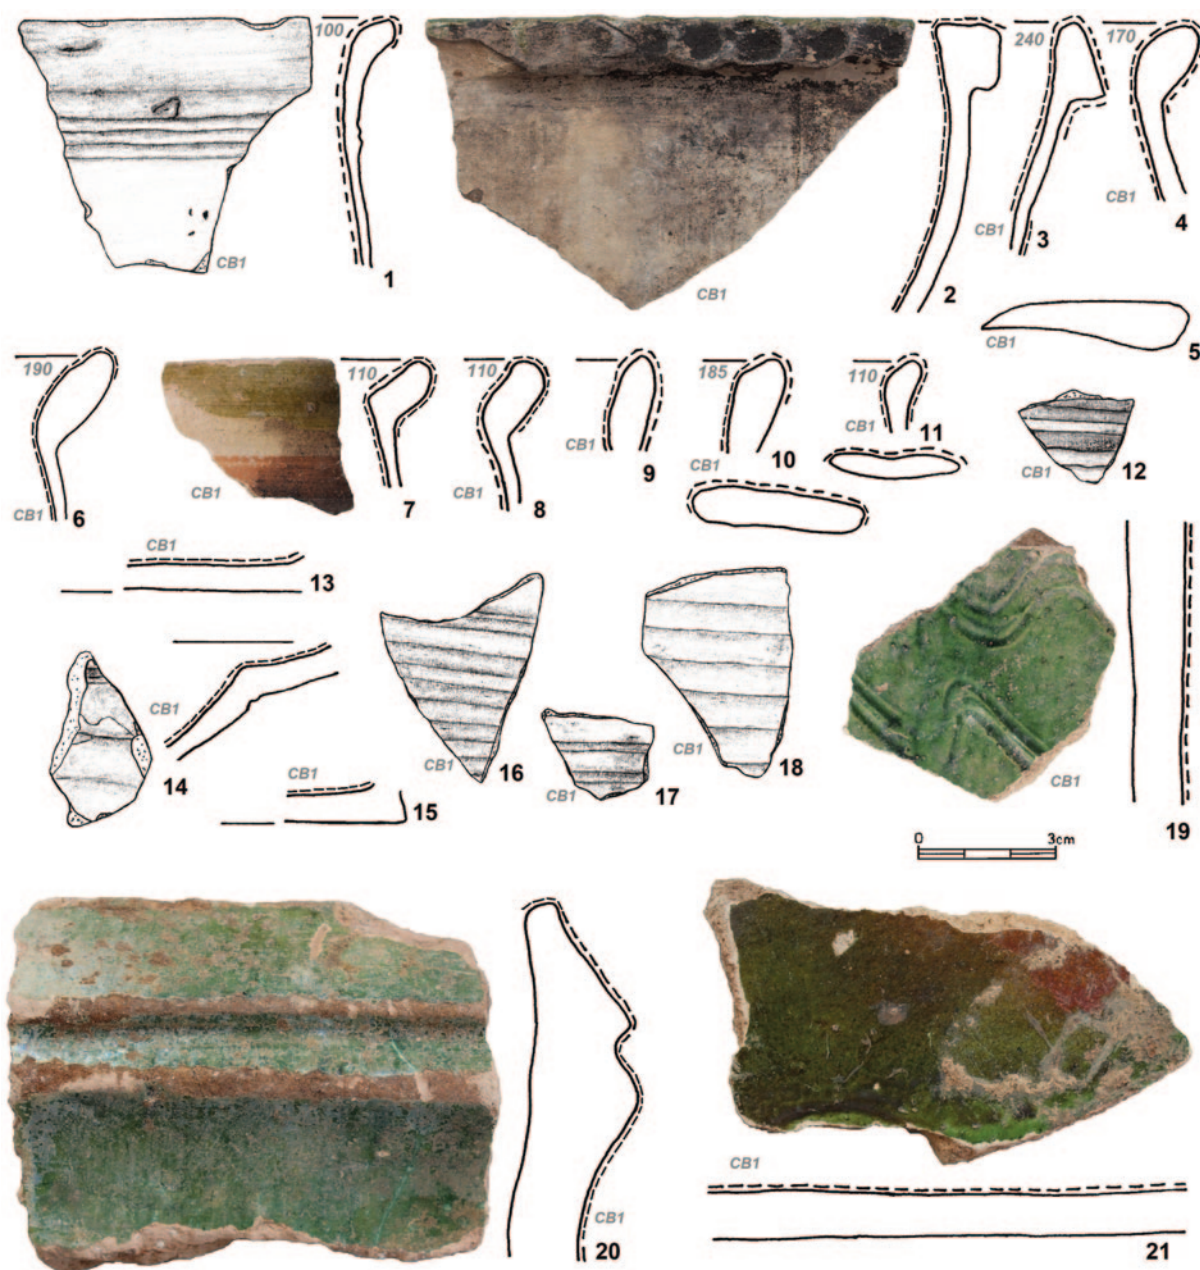
**Obr. 29.** Český Brod, č. p. 1. 1–19 – sonda 4, uloženína 111; 20, 21 – sondy 5 a 6, začišťování a sběr. Keramika. Glazura je vyjádřena čárkovaně po obvodu keramického zlomku. Kresba a foto autor a M. Sedláčková.

34 keramických fragmentů bylo objeveno v uloženině 111 v sondě 4 (*obr. 29:1–19*) včetně jednoho zlomku kachle. Naprosto převažuje jednostranně glazovaná keramika třídy CB1 (30 zlomků). Identifikovat můžeme šest hrnců (*obr. 29:1,4,6–9*), tři nádoby s uchem (*obr. 29:5,10,11*), trojnožku (*obr. 29:3*), talíř nebo plochou misku (*obr. 29:14*) a pekáč (*obr. 29:2*). Okraje jsou ovalené, přehnuté, zesílené a okraj pekáče snad můžeme charakterizovat jako okruží. Ve výzdobě registrujeme rytou nebo vývalkovou šroubovici a červeně malované linie. Pekáč je na okraji zdoben řadou důlků (řetízování). Zbývající tři zlomky náleží třídě CB9. Především přítomnost talíře a pekáče dovoluje soubor zařadit nejdříve do pokročilého 16. století.
