# Archeologický výzkum bývalé radnice v Českém Brodě v letech 2017 až 2022\*

Jan Frolík

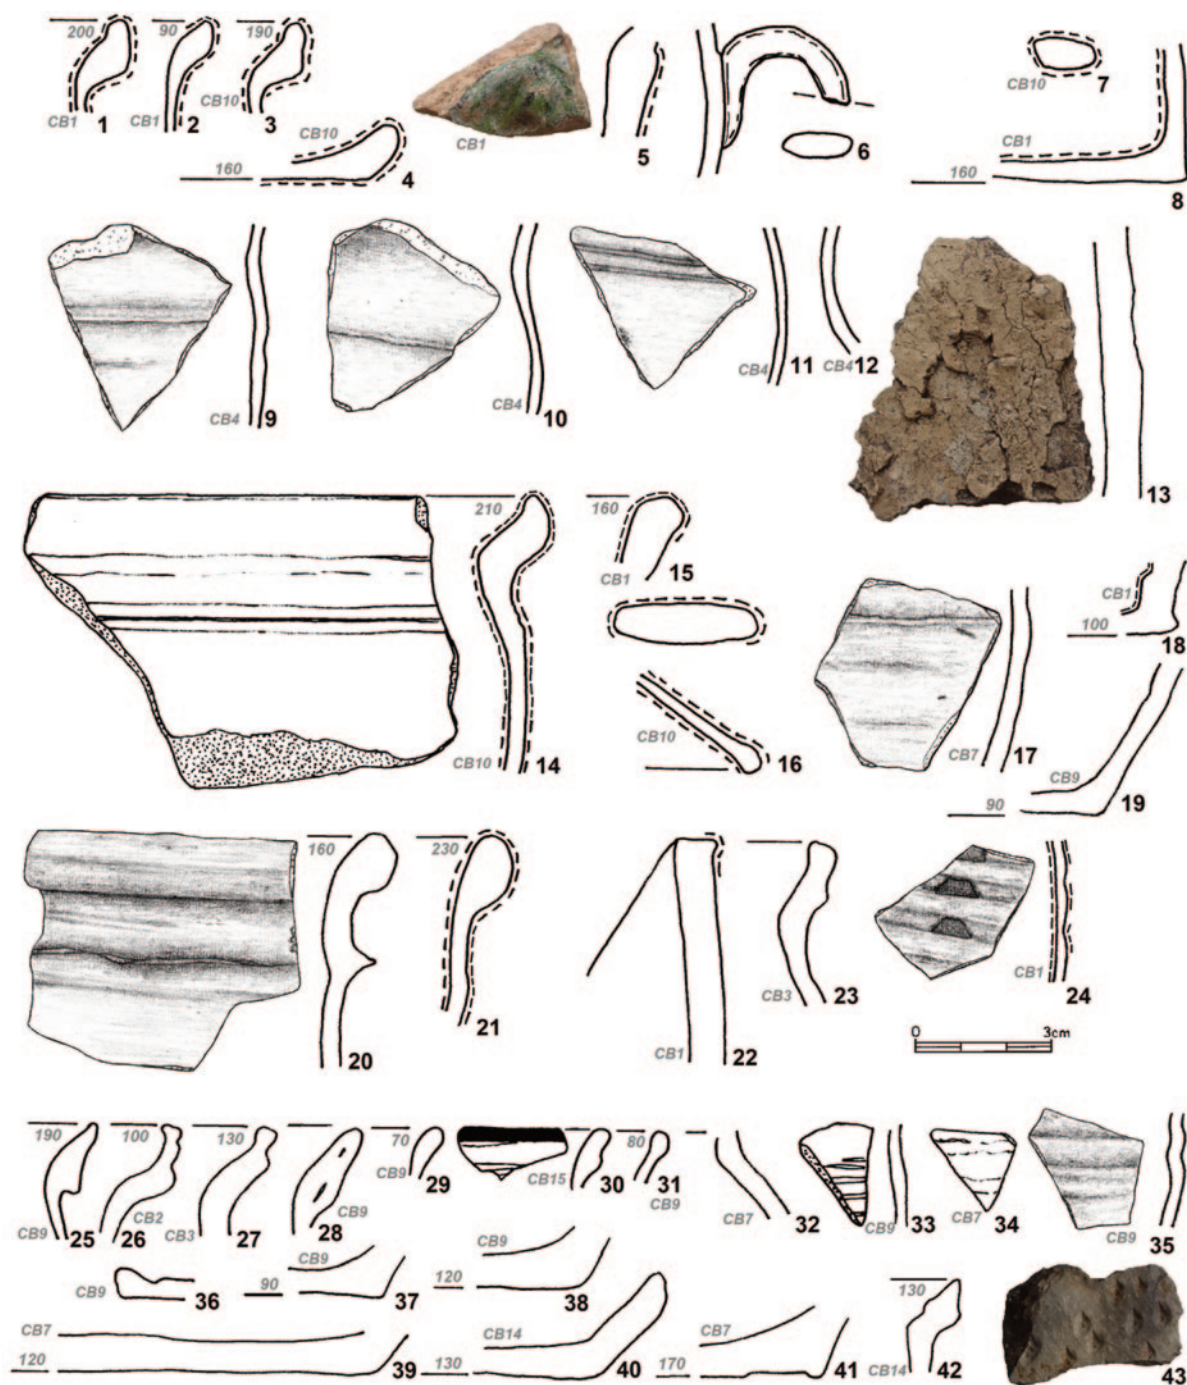
**Obr. 30.** Český Brod, č. p. 1. 1–8 – sonda 8, uloženína 8100; 9–13 – sonda 8, uloženína 8101; 14–16 – sonda 9, uloženína 9104; 17, 19 – sonda 9, uloženína 9107; 18 – sonda 9, uloženína 9102; 20, 21 – sonda 9, uloženína 9106; 22–24 – sonda 9, uloženína 9100; 25–34, 36–41 – sonda 9, uloženína 9109; 35 – sonda 9, uloženíny 9107 a 9108; 42, 43 – sonda 9, uloženína 9110. 6 – porcelán, ostatní keramika. Glazura je vyznačena čárkovaně po obvodu keramického zlomku. Kresba a foto autor a M. Sedláčková.

V roce 2022 byla nejsložitější terénní situace zkoumána v sondě 9 a také jako jediná zachytila vývoj od úrovně podloží. Do podloží byla zahloblena kúlová jamka, v níž byly nalezeny čtyři keramické zlomky. Jeden z nich je pravěký, podle výzdoby vrypy v nepravidelných řadách náleží době římské (*obr. 30:43*), která byla evidována ve výkopech na náměstí Arnošta z Pardubic i Husově náměstí (*Frolík 1996, 740*). Zbývající tři zlomky odpovídají keramické třídě CB14, tj. typické pro zboží 13.–14. století v Českém Brodě. Okrajový zlomek typologicky náleží k nízkým okružím (*obr. 30:42*). Kúlovou jamku můžeme podle toho zařadit do konce 13. nebo staršího 14. století.

S vývojem do postavení současné budovy souvisí uloženiny 9109, 9108 a 9107. Nejstarší z nich (9109) poskytla nejpočetnější keramický soubor (26 zlomků – *obr. 30:25–34,36–41*). Nejvíce je zastoupena keramická třída CB9 (18 zlomků), tj. oxidačně pálené vrcholně středověké zboží ze 14.–16. století, obvykle s jemnou keramickou hmotou. Identifikovat můžeme nejméně čtyři hrnce, jednu nádobu s uchem a kahánek (*obr. 30:25,28,29,31,36–38*). Okrajové zlomky mají jednoduchou profilaci nebo profilaci okruží. Další je třída CB7 se třemi zlomky a třída CB15 se dvěma zlomky včetně okrajového zlomku s profilací okruží a zvýrazněného červenou linií (*obr. 30:30*). Tato keramika nastupuje ve 13. století jako výrazná inovace a přetrvává nejméně do 15. století. Ostatní třídy jsou zastoupeny jen jednotlivými kusy: CB2 (okrajový zlomek s profilací nepravého okruží s redukčním výpalem, charakteristickým pro 14.–17. století – *obr. 30:26*), CB3 (okrajový zlomek s profilací malého vzhůru vytaženého okraje, také s redukčním výpalem, náležejícím 14.–15. století – *obr. 30:27*) a CB14 (kahánek s jednoduše profilovaným okrajem, 14. století – *obr. 30:40*). Soubor může pokrývat delší časové období (14.–16. století). Stratigrafická situace a vývoj budovy naznačuje datování do starší části toho intervalu (14.–15. století). Nálezy z uloženin 9107 a 9108 posuzujeme společně, protože většina z nich byla bez rozlišení vyzvednuta z obou vrstev (celkem šest zlomků – *obr. 30:17,19,35*). Nejstarší je atypický pravěký zlomek představující starší reziduum. Zbylou část představují dva zlomky třídy CB7, dva zlomky třídy CB 9 a jeden třídy CB14. Nevýrazný soubor můžeme datovat stejně jako soubor z uloženiny 9109, tj. do 14.–15. století.

Soubor z uloženiny 9100 pochází z období po postavení zdiv stojící budovy (zdi 9902 a 9900) a sestává ze čtyř zlomků (*obr. 30:22–24*). Mezi nimi se nachází okrajový zlomek hrnce s profilací nepravého okruží třídy CB3 (*obr. 30:23*). Další náleží třídě CB9. Nejmladší jsou dva zlomky třídy CB1, pro niž je charakteristické užití glazury především na vnitřní straně. Jeden zlomek pochází z neurčitelné nádoby, druhý je součástí pravděpodobně rámového kachle (část rámu nebo ztužujícího žebra – *obr. 30:22*). Podle toho soubor pochází ze 16. století s přesahem do století sedmnáctého.

Podle nálezové situace se další vývoj již odehrával v interiéru. Dokládá to uloženina 9102 (část dřevěného podkladu podlahy), z níž pochází jeden zlomek keramické třídy CB1 (*obr. 30:18*). S mladšími úpravami a úrovněmi podlah souvisí uloženiny 9104, 9105 a 9106, při čemž keramické zlomky pocházejí z uloženin 9104 a 9106. Starší uloženina 9106 poskytla dva keramické fragmenty (*obr. 30:20,21*). Jeden náleží většímu hrnci s kvalitním, tvrdým oxidačním výpalem a s profilací nepravého okruží na okraji (třída CB12 – *obr. 30:20*). Velmi kvalitní provedení ho odlišuje od keramiky této třídy, u níž hledáme původ v Českém Brodě. Druhý zlomek, také okrajový (ovalený okraj) je oboustranně glazovaný a pochází z trojnožky (CB1 – *obr. 30:21*). Oba zlomky náleží novověkému zboží z období 16.–18. století. Stratigraficky ještě mladší jsou čtyři zlomky z uloženiny 9104 (*obr. 30:14–16*). U dvou se jedná o jednostranně glazované zboží (CB1), identifikovat lze nádobu s uchem s jednoduše (?) profilovaným okrajem (*obr. 30:15*). Zbylé dva jsou oboustranně glazované (CB10). Jedním je okrajový zlomek většího hrnce s prohnutým okrajem, zdobený dvěma vodorovnými rýhami (*obr. 30:14*). Druhým je okrajový zlomek pokličky, náležející ke zboží ze slezského Boleslawiece (*obr. 30:16*). Podle toho je možné tento malý soubor datovat do 18. nebo až 19. století.

Sonda 8 vykázala stratigraficky jednoduchou situaci a celkem jen malý počet keramických zlomků (17 zlomků) z uložení 8100 a 8101. Starší uložení 8101 je pozůstatkem klenebního zásypu a pochází z ní pět keramických zlomků (*obr. 30:9–13*). Jeden je pravěký a podle provedení (zdrsňovaný povrch, *obr. 30:13*) by s ohledem na jiné pravěké nálezy z centra Českého Brodu náležel nespíše do doby bronzové (*Frolík 1996, 740*). Zbývající tvoří zlomky zřejmě jedné nádoby třídy CB4, která je datována do 13.–14. století. Vzhledem ke stratigrafické situaci (uložení se nachází na klenbě z 19. století) se jedná o druhotně přemístěné fragmenty.

Stratigraficky ještě mladší je uložení 8100 se 13 zlomky včetně jednoho zlomku kachle, který bude analyzován zvlášť. Stejnoměrně (po pěti zlomcích) jsou zastoupeny třídy CB1 (jednostranně glazovaná keramika, v tom okrajový jednoduše profilovaný zlomek hrnce, *obr. 30:2*) a CB 10 (oboustranně glazovaná keramika, nádoba s uchem, plochá miska, dva hrnce s okrajem s profilací nepravého okruží, *obr. 30:1,3,4,7*). Jedním fragmentem je zastoupena oxidačně pálená vrcholně středověká keramika třídy CB12 a také vrcholně středověká redukčně pálená keramika třídy CB2. Nejmladší je zlomek porcelánového šálku s uchem (*obr. 30:6*). Pro datování platí totéž jako pro uložení 8101, tj. po roce 1850 nebo ještě mladší.

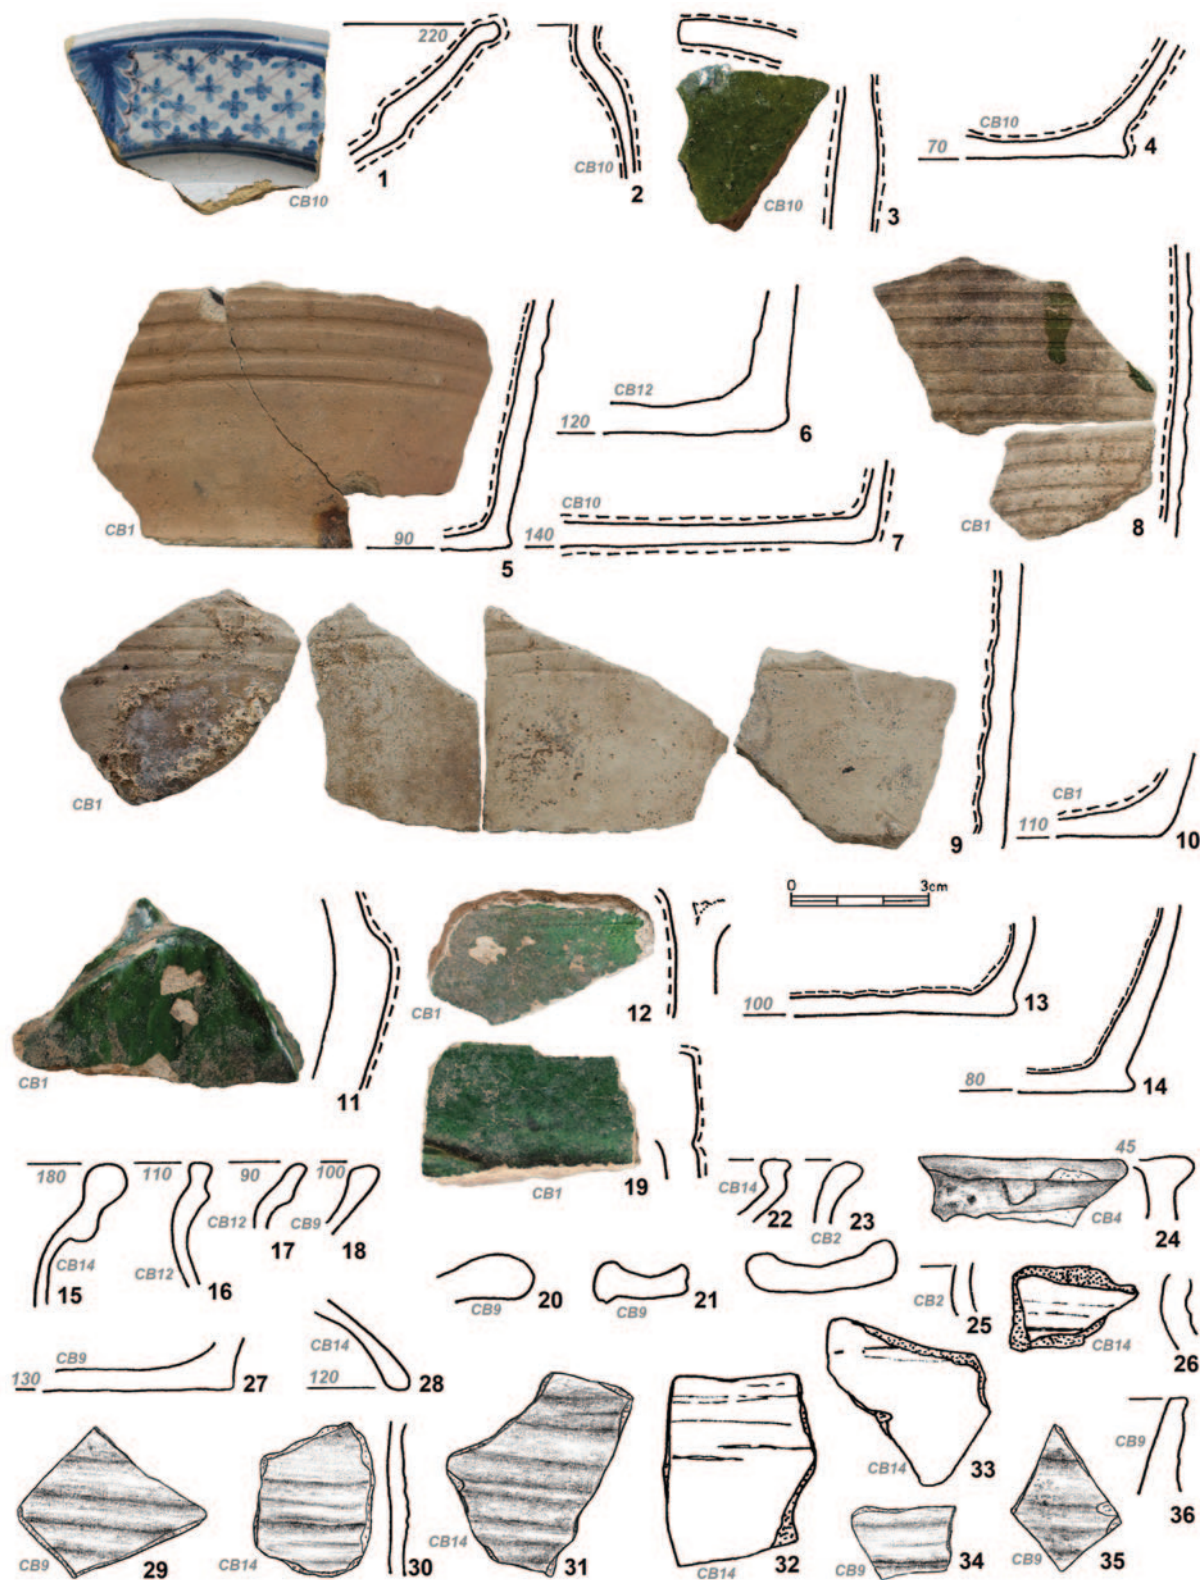
**Obr. 31.** Český Brod, č. p. 1. 1–10 – sonda 11, uloženina 11103; 11–36 – sonda 11, uloženina 11106. Keramika. Glazura je vyznačena čárkovaně po obvodu keramického zlomku. Kresba a foto autor a M. Sedláčková.

Celkově početnější, i když jen ze dvou zkoumaných uloženin (11103 a 11106) jsou nálezy ze sondy 11. Ze stratigraficky nejstarší uloženiny 11106 pochází celkem 40 keramických fragmentů (*obr. 31:15–36*) šesti keramických tříd. Nejpočetněji je zastoupena třída CB14 (20 zlomků), z nichž tři patří hrncům

s okrajovou profilací okruží nebo nepravého okruží (*obr. 31:15,16,22*) a jeden pokliče s jednoduše profilovaným okrajem (*obr. 31:28*). Těla nádob jsou zdobena rytou i vývalkovou šroubovicí (*obr. 31:26,30–33*). Druhou nejpočetněji zastoupenou skupinou je CB9 (15 zlomků), k níž náleží nejméně jeden hrnec s jednoduše profilovaným okrajem (*obr. 31:18*) a dvě nádoby s uchem (*obr. 31:20,21*). Objevuje se ještě další, jednoduše profilovaný okraj, u něhož není zřejmé, z jaké nádoby pochází (*obr. 31:36*). Také zde ve výzdobě převažuje rytá a vývalková šroubovice (*obr. 31:29,34,35*). K redukčně pálenému zboží třídy CB2 můžeme

přiřadit dva zlomky, z toho jeden náleží nádobě s uchem a s jednoduše profilovaným okrajem (*obr. 31:23*). Zbývající třídy jsou zastoupeny jednotlivostmi (CB4 – poklička s jednoduchým knoflíkem /*obr. 31:24*; CB6 a CB12 – okrajový zlomek s profilací nepravého okruží /*obr. 31:17*/). Pro datování souboru je důležité, že se v něm neobjevuje jednostranně glazovaná zboží (třída CB1) a převažuje vrcholně středověká keramika tříd CB9 a CB14, z nichž druhá je charakteristická pro 14. století. Tomu neodporuje ani přítomnost redukčně pálené keramiky třídy CB2, jejíž početnější výskyt nastupuje od pokročilého 14. století. Z Českého Brodu je doložena v souborech již ze starší části 14. století (*Frolík 2023*). Soubor zřejmě pokrývá delší časové období 14. století a pravděpodobně i starší části (?) 15. století.

Z uložení 11103 bylo získáno 26 zlomků keramiky včetně tří zlomků kachlů, které budou analyzovány zvlášť (*obr. 31:1–14*). Převažuje jednostranně glazovaná keramika (CB1), převážně ze stěn nezdobených nádob. Pokud se výzdoba objeví, tvoří ji rytá nebo vývalková šroubovice (*obr. 31:5,8,9*). Jeden zlomek náleží oxidačně pálenému zboží třídy CB12 (*obr. 31:6*). Pět zlomků je zastoupena oboustranně glazovaná keramika (třída CB10). Výrazný je okrajový zlomek talíře s bělavou glazurou a dekorem z modrých křížků na vnitřní straně (*obr. 31:1*). Třikrát se objevuje zboží typu Boleslawiec (*obr. 31:2*). Poslední zlomek pochází z výdutě nádoby s prořezávanou stěnou (*obr. 31:3*). Malý fragment nedovoluje jednoznačné určení nádoby, z níž pochází. Mohl by pocházet z mísy na prořezávané nožce (*Blažková 2016, 294*). Obdobný zlomek je v Českém Brodě znám z parcely domu č. p. 87 v ulici Krále Jiřího (*Frolík 2023, 277, obr. 30*). Soubor zahrnuje delší časové období s počátkem v 16. století. Oboustranně glazovaný talíř lze zařadit do 16.–17. století, stejně jako zlomek nádoby z prořezávanou stěnou. Mladší jsou zlomky skupiny Boleslawiec, které by měly náležet až 18.–19. století.

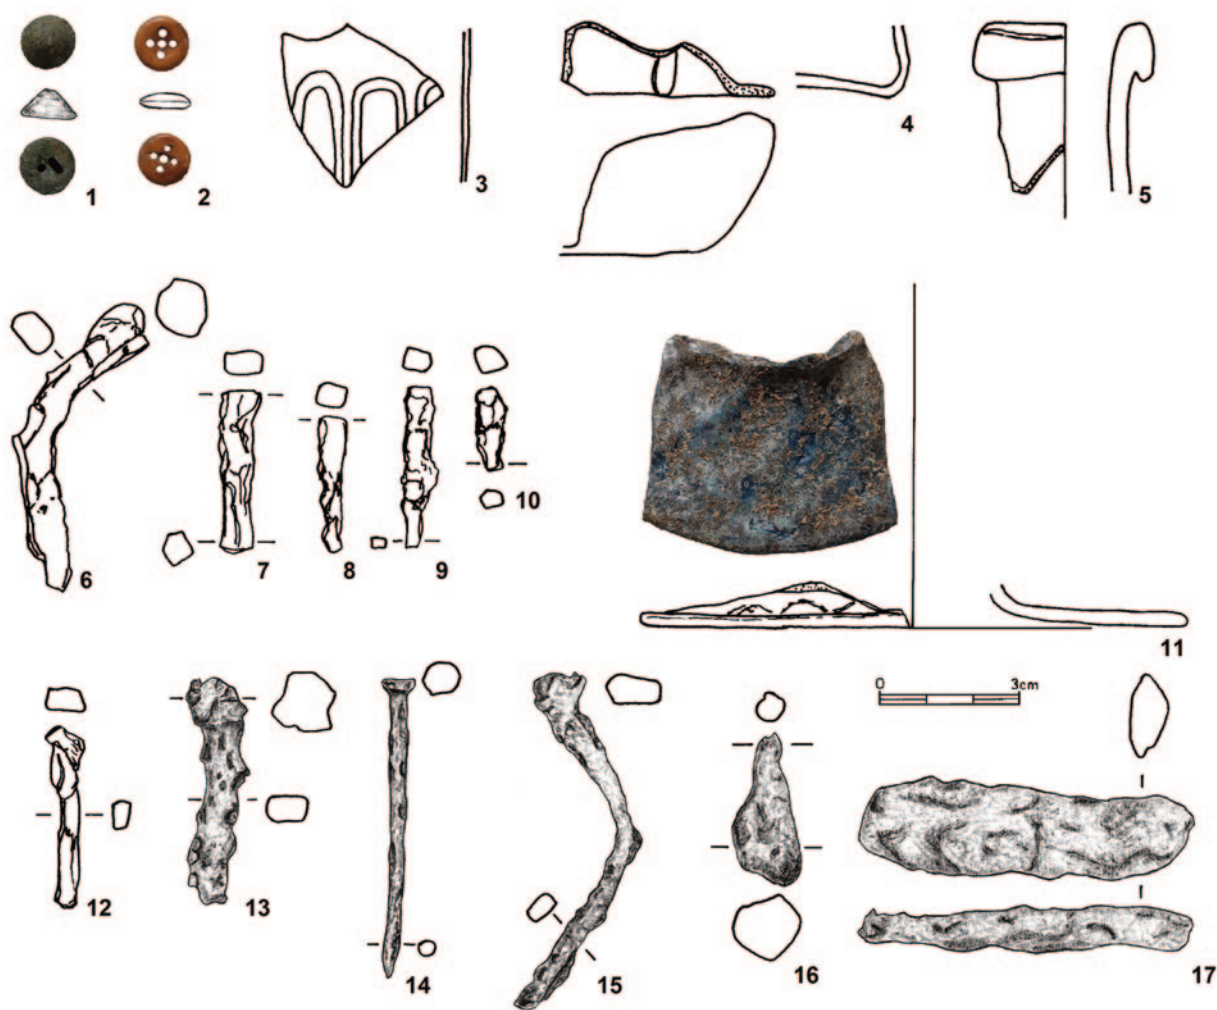
**Obr. 32.** Český Brod, č. p. 1. 1 – sonda 8, uložení 8100; 2 – sonda 9, uložení 9109; 3, 4 – sonda 3, uložení 101; 5, 11 – sonda 11, uložení 11103; 6–10 – sonda 3, uložení 116; 12 – sonda 1, uložení 101; 13, 14 – sonda 9, uložení 9104; 15 – sonda 9, uložení 9102; 16, 17 – sonda 11, uložení 11106. 1 – bronz, 2 – kost, 3–5, 11 – sklo, ostatní železo. Kresba a foto autor.

Kromě keramiky bylo získáno také nevelké množství nálezů z jiných materiálů. Nejvíce jich bylo vyrobeno ze železa (11 kusů). Převážně se jedná o hřebíky a jejich fragmenty. Typologicky lze určit jen část z nich (*Krajč 2003*, 64–68). Tři patří ke hřebíkům bez hlavy, konkrétně klíčům typů VIIIA a VIIIB (*obr. 32:9,10*) a jeden pravděpodobně typu IX (*obr. 32:6*). Hřebíky s hlavou zastupují typy IB (*obr. 32:14*) a IIIA (*obr. 32:12,15*). Tři zůstávají typologicky neurčené (*obr. 32:7,8,13*). Hřebíky představují typické stavební předměty, často s upevňovací funkcí. Zbývají dva zlomky neurčitelných (stavebních?) kování (*obr. 32:16,17*). Chronologicky jsou necitlivé a jejich datování se odvíjí od uložení, z kterých byly vy-

zvednuty. Posledním kovovým předmětem je malý kuželovitý knoflík se dvěma otvory na nitě (*obr. 32:1*), pocházející z uložení 8100. Obdobné hladké, vypuklé knoflíky z barevných kovů, event. mosazi jsou doloženy od 2. poloviny 15. století v Brně nebo na hradě Rokštejně (*Šlancarová 2018*, 82–85, 89). Českobrodský nálezy pochází z uložení 19. století, je tedy nejspíše starší příměsí.

Další knoflík z uložení 9109 je kostěný, plochý s pěti dírkami (*obr. 32:2*). V této uložení se nacházela keramika z delšího časového období (14.–16. století). Sama uložení spadá spíše do mladší části tohoto intervalu. Knoflík však působí ještě mladším dojmem.

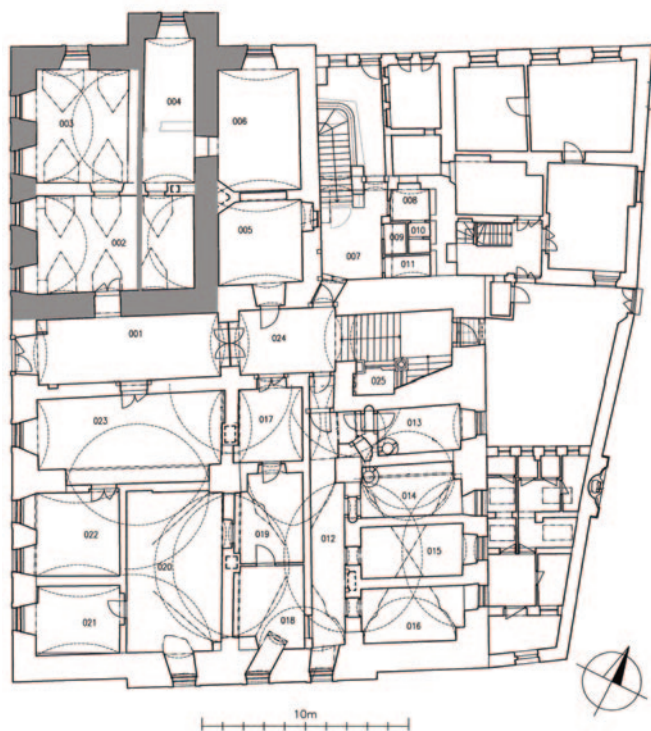
**Obr. 33.** Český Brod, č. p. 1, přízemí. Tmavě šedě vyznačena gotická zdíva (14. století) podle archeologických výzkumů. Rozsah sklepa naznačen jednoduchou čarou v interiéru. Podklad podle *Pešta – Kyncl – Mrvík 2016*, upravil autor.

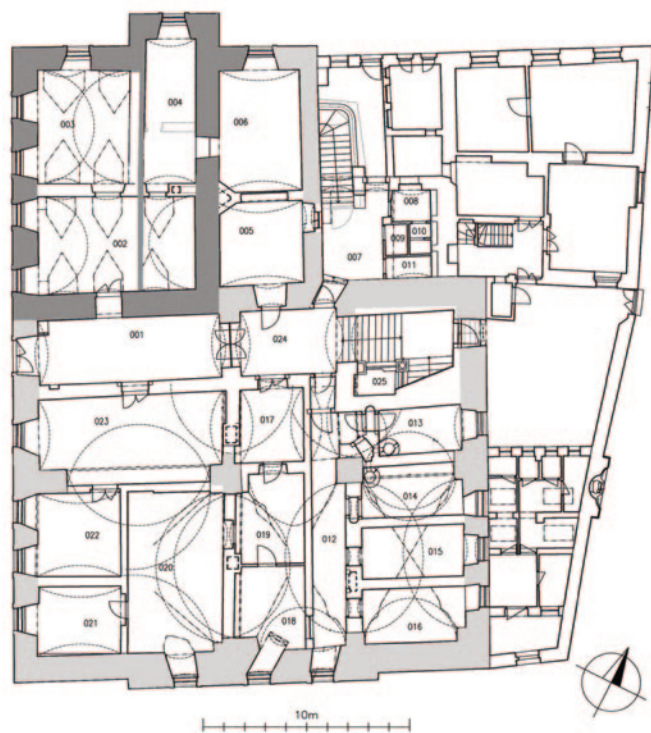
**Obr. 34.** Český Brod, č. p. 1., přízemí. Světle šedě vyznačen rozsah radnice po přestavbě po roce 1589 podle archeologických výzkumů, tmavě šedě starší gotická fáze. Podklad podle *Pešta – Kyncl – Mrvík 2016*, upravil autor.

Výraznou změnu znamenalo postavení jižního objektu, který ztotožňujeme s úpravou, spíše však značným rozšířením budovy radnice po roce 1589 (*obr. 34*). Suma zaznamenaná jako výdaj na úpravu radnice (1247 kop 59 grošů a 2,5 míšeňských denárů – *Pešta – Kyncl – Mrvík 2016, 27*) vysoce překračovala soudobé výdaje na přestavbu kostelních věží nebo obnovu bran, což naznačuje rozsáhlý stavební počín. Jižní objekt byl zřízen jako novostavba s jedním rozsáhlým prostorem v přízemí a připojen k objektu severnímu. I ten prodělal stavební úpravy, především ve své východní části. Nadzemní část zdi v místnosti 006 (sonda 9) byla přezděna. Úprav se dočkala také zeď oddělující místnosti 003 a 004. Stavebně historický průzkum ji interpretuje jako nově zřízenou a dělicí původně jednotný prostor přízemí severního objektu na menší místnosti s datováním až do baroka.

prominent feature. Another unknown brick structure used to stand to the east of it (*Fig. 21*). The excavation revealed the foundations of one of its walls (wall 9901). This structure vanished during the Renaissance renovation. Another wall (11900) is only related to post-1850 alterations (*Figs. 26 and 27*). The access corridor leading into the cellar was also renovated during the same period. The original stone vault was replaced by a brick one (*Figs. 17–19*). Ceramic tile floors were installed in the building. If we are to sum up our observations, the development of the town hall building seems to significantly differ from the conclusions reached by the architectural survey. Its oldest part is probably the west part of the north building, which is also the only one with a cellar (*Fig. 33*). The construction of the south building can be identified with the documented post-1589 alteration of the town hall building (*Fig. 34*).
