ARCHEOLOGICKÝ VÝZKUM PŘI OPRAVĚ MARIÁNSKÉHO SLOUPU V RAKOVNÍKU

Kateřina Blažková – Dana Stolzová

AN ARCHAEOLOGICAL INVESTIGATION DURING THE RENOVATION OF THE MARIAN COLUMN IN RAKOVNÍK

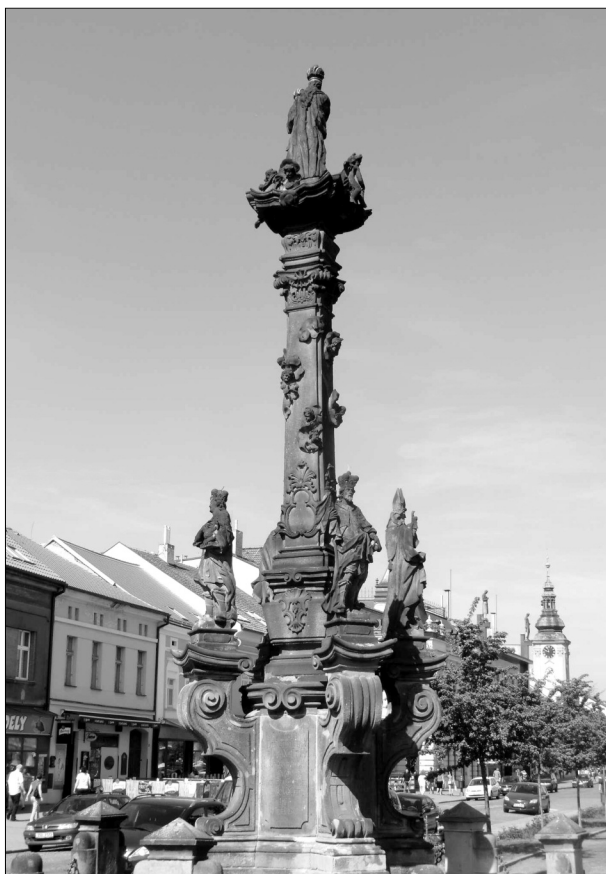
Obr. 2. Rakovník. Pohled na mariánský sloup před rozebráním

Sousoší je 11,5 m vysoké. Základ nadzemní části je tvořen rozložitým válcovým podstavcem, na němž je sokl se čtyřmi vystupujícími polopilíři osazený na schodišťovém stupni. Z polopilířů vystupují čtyři mohutné konsoly, nesoucí na profilovaných deskách a podstavcích sochy sv. Václava, Víta, Prokopa a Vojtěcha v mírně nadživotní velikosti (1,9 m). Na horním prstenci podstavce je na patce hranolovitá hlavička, na níž je nasazen čtyřboký sloup. Na jeho vrcholu je patka s hlavičkou, které vynáší čtvercovou desku, na níž spočívá socha P. Marie s Ježíškem a se soškami andělů po stranách, taktéž v mírně nadživotní velikosti. Na západní straně sloupu je umístěn reliéf městského znaku a na druhé straně reliéf s nápisem: „*Pia pax isit in urba Racona*“ (Opravdový mír budiž ve městě Rakovníku). Sousoší je obklopeno kruhovým ohrazením z kovaného řetězu upevněného do válcovitých a hranolovitých patníků osazených na kamenné podezdívce (obr. 2).

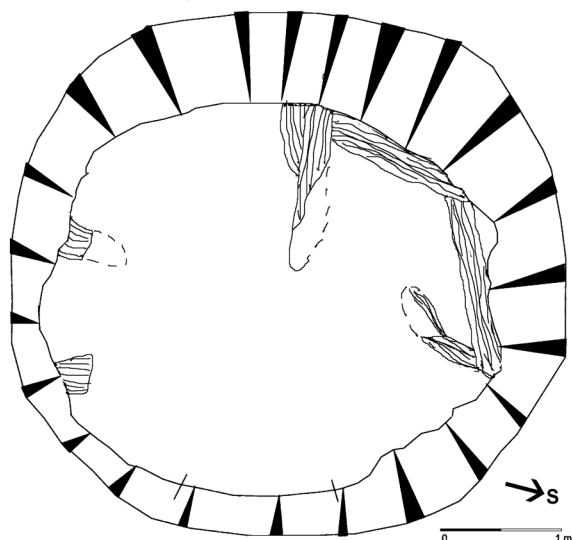
Obr. 7. Rakovník. Kresebná dokumentace půdorysu sondy S3 s trávovou konstrukcí

severozápadní a jižní části sondy objevily velmi rozpadlé zbytky zřejmě dřevěné roštové konstrukce (obr. 7), na níž stál kamenný základ sousoší. Pokud se dal změřit rozměr rozpadlých trámů, pohybovala se jejich šířka od 15 do 25 cm. Silně ztrouchnivělé dřevo bylo vyzvednuto. Po odebrání vrstvy s rozpadlou trámovou konstrukcí o mocnosti cca 42 cm se objevily na půdorysu pozůstatky 11 dubových pilířů (obr. 8 a 9). Plocha byla opět začistěna a zdokumentována. Bohužel přesnou hloubku, do jaké byly pilíře zapuštěny, se nám nepodařilo zjistit; při hloubení sondy u jednoho z pilířů začala vzlínat voda. Díky bagristovi, kterému se pomocí lžice podařilo jeden z pilířů vyzvednout (obr. 10), můžeme celkovou hloubku zapuštění jen odhadnout, a to na 285 až 330 cm (počítáno od povrchu sondy).

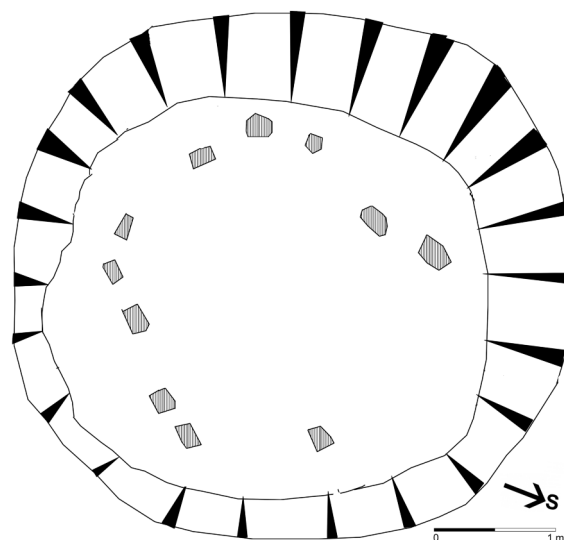
Obr. 8. Rakovník. Půdorys sondy S3 s rozmístěním dubových pilířů

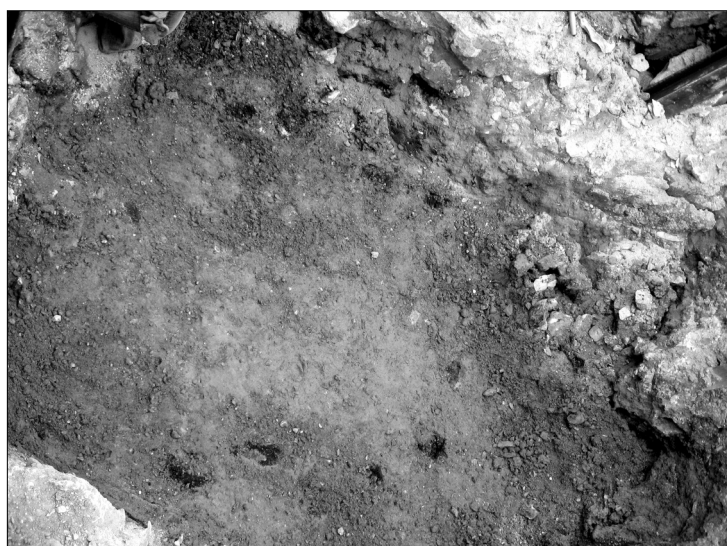
Obr. 9. Rakovník. Pohled na začištěnou plochu s dubovými pilíři

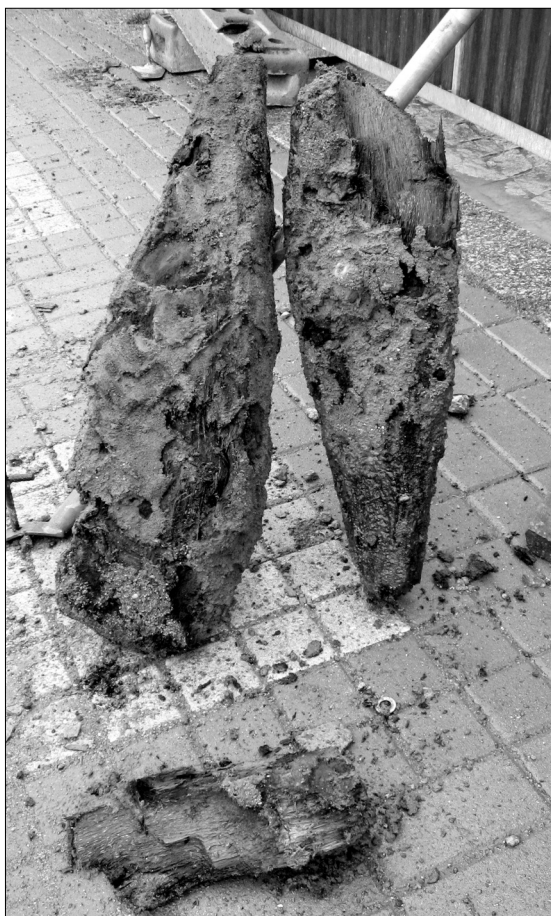
Obr. 10. Rakovník. Vytažené dubové pilíře
