STAVEBNÍ MAZANICE – INTERPRETAČNÍ MOŽNOSTI A LIMITY

Michal Tetour

1. ÚVOD DO PROBLEMATIKY

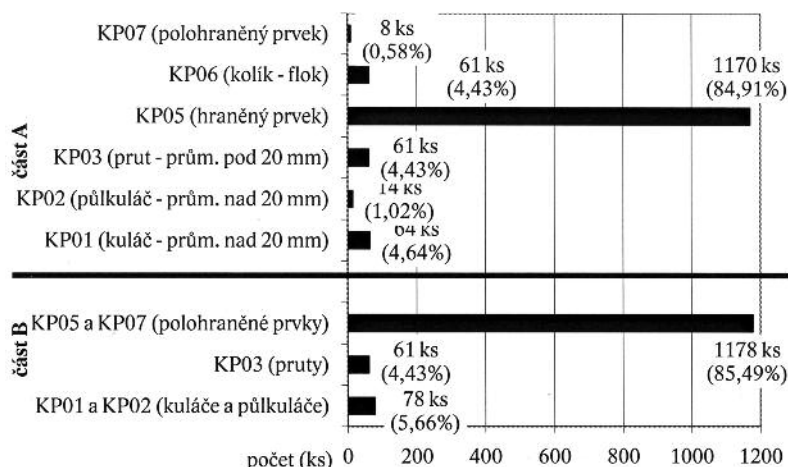
Graf 4. Zastoupení konstrukčních prvků

Graf 4:A znázorňuje zastoupení veškerých konstrukčních prvků v souboru. Graf 4:B zobrazuje zastoupení jen konstrukčně významných prvků se sloučenými kategoriemi kuláč–půlkuláč, prut–půlprut, hraněný–polohraněný prvek. Jednoznačně zde převládá zastoupení hraněných konstrukčních prvků, téměř 90 %. Kulatiny a pruty v součtu představují cca 10 %, což jen potvrzuje předpokládanou srubovou konstrukci zaniklé stavby.

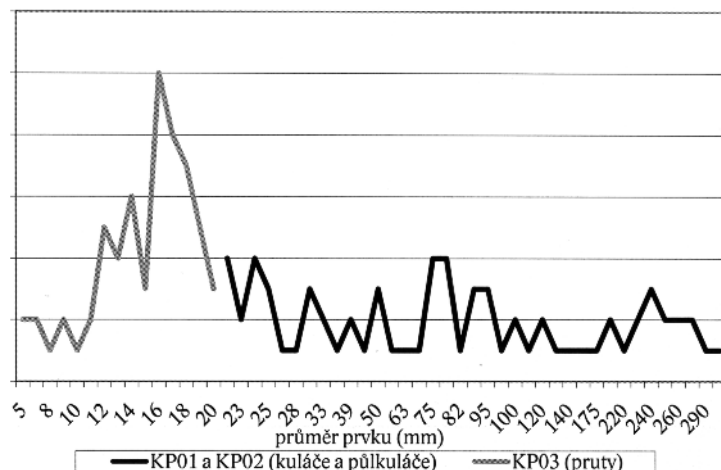
Graf 5. Zjištěné průměry kulatin a jejich derivátů

Fragmenty kuláčů a polokuláčů se vyskytují ještě ojediněleji a jejich rozměry netvoří žádné výraznější kumulace (graf 5).

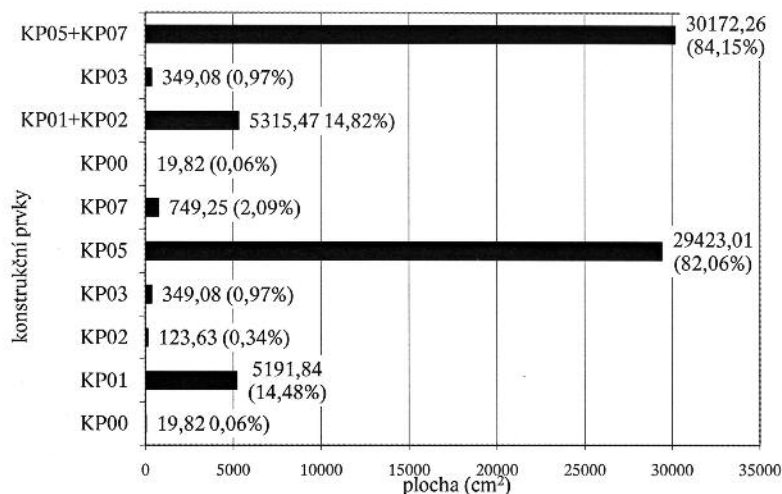
Graf 10. Plošná výměra konstrukčních prvků

Procentuální rozložení a jasná převaha tesaných/hraněných a polohraněných prvků je znázorněna v grafu 10:A. Plošná výměra prvků, zejména KP05 společně s KP07, podává velmi zajímavý údaj (3,02 m²), který byl použit pro srovnání s plošnou výměrou povrchů vnějších stěn (viz kap. 4.2.1). Podle předpokladu vycházejícího z konstrukčního řešení stavby by se sobě tyto dvě hodnoty měly velmi blížit.³

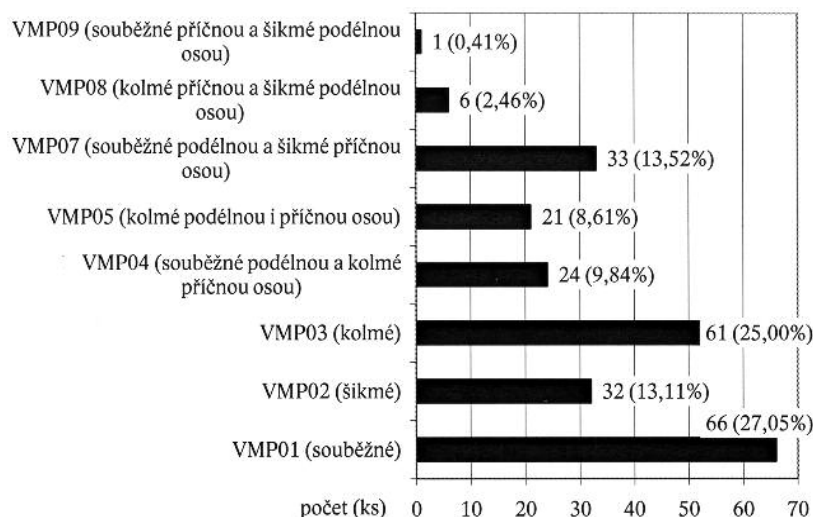
Graf 11. Vzájemné prostorové vztahy konstrukčních prvků

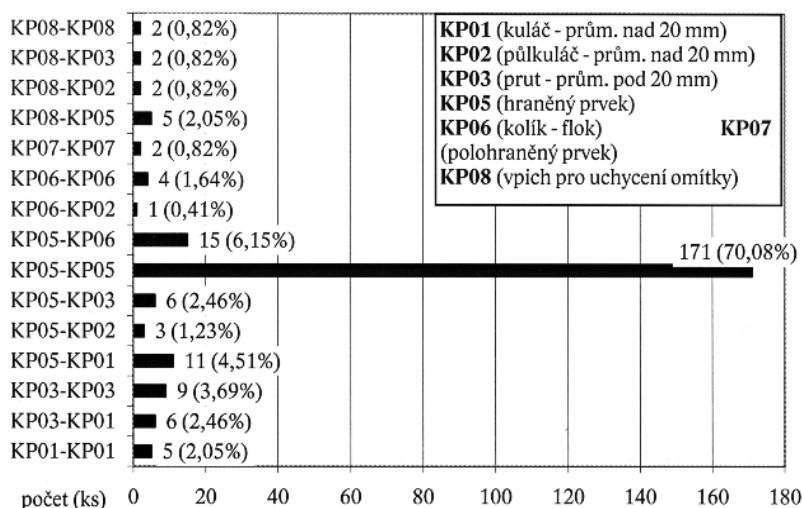
Graf 12. Konstrukční prvky ve vzájemném vztahu

Na datech zobrazených v tab. 10 a v grafu 12, vyjma již výše zmíněných konstrukčních prvků s kruhovým průřezem a jejich vzájemných prostorových vztahů, můžeme pozorovat dominantní zastoupení tesaných prvků (KP05–KP05), které jsou nejčastěji vzájemně souběžné (VMP01), šikmé (VMP03) a souběžné podélnou a šikmé příčnou osou (VMP07). Tyto vzájemné prostorové vztahy nejpočetněji zastoupených tesaných prvků (KP05) jsou ztotožnitelné s příklady předloženými P. Vařekou (Vařeka 1992, 106, 108) pro trámové roubené konstrukce (srov. obr. 3:2,7,10,12,16, příp. 3:6,15). Variacní šíře interpretačních možností odpovídá problematickému přiřazení k jednotlivým částím konstrukce stavby. Výskyt těchto vzájemných vztahů přímo koreluje s předpokládanou konstrukcí stavby a společně s plošnou výměrou tesaných prvků (KP05) nás v tomto přesvědčení utvrzuje. Toto interpretační spektrum je možno zúžit dalším posou-

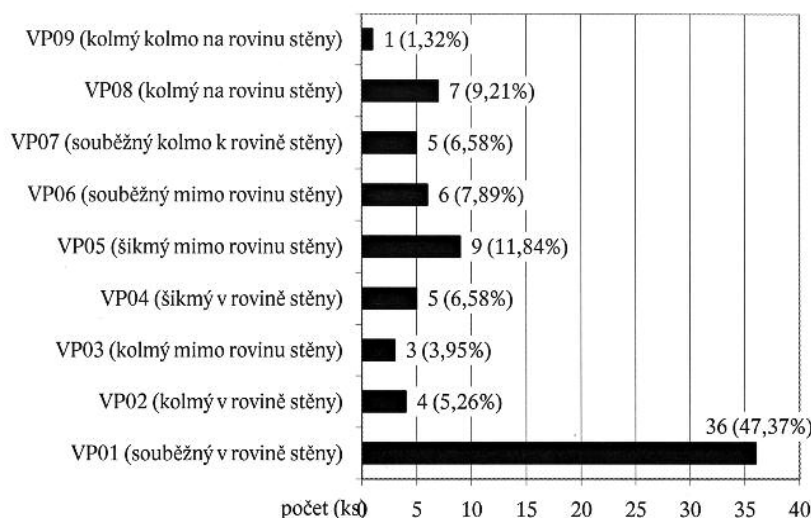
Graf 14. Vztahy více konstrukčních prvků vztahené k rovině stěny.

Rovněž vzájemný vztah konstrukčních prvků vzhledem ke stěně (*graf 14*) koreluje s předpokládanou konstrukcí stavby a je zcela logicky v souladu s výsledky zobrazenými na *grafu 12*, kdy se předpokládá srubová konstrukce z tesaných trámů.

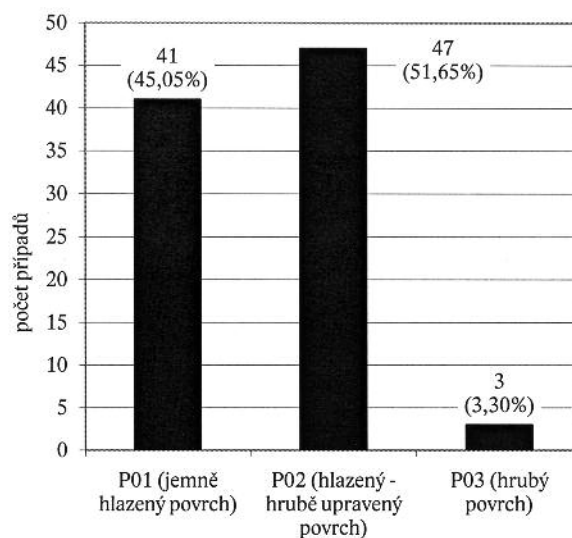
Graf 16. Zastoupení povrchových úprav

Graf 16 znázorňuje vazbu úpravy provedené omítnutím vápennou omítkou podle vpichů a důlků pro její lepší uchycení v jednotlivých druzích povrchu. Pro zpracování jsou použity počty výskytu případů kombinace vpich/důlek–povrch bez ohledu na počet vpichů/důlků.

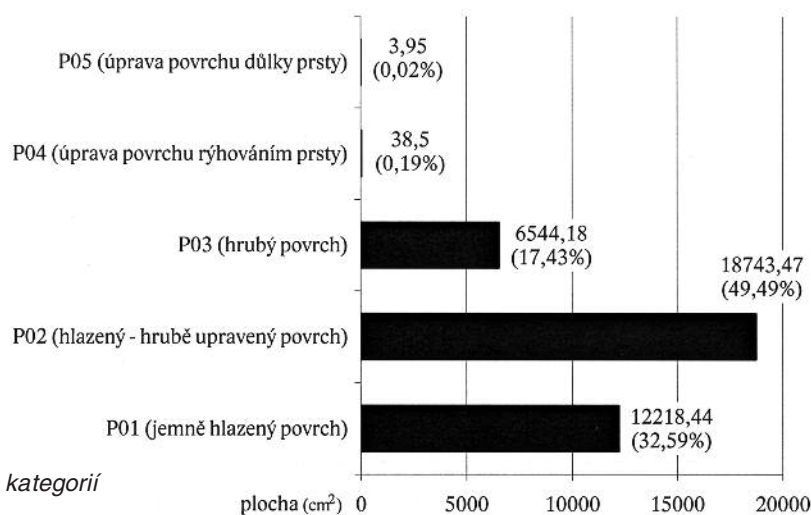
Graf 17. Plošná výměra jednotlivých kategorií vnějších povrchů

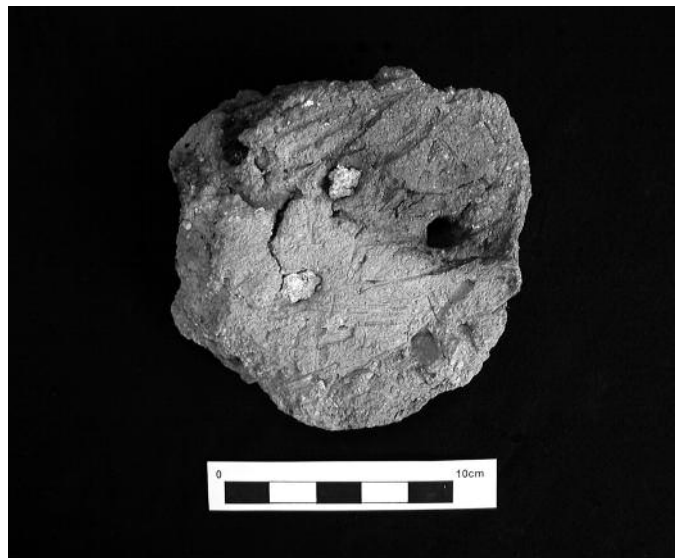
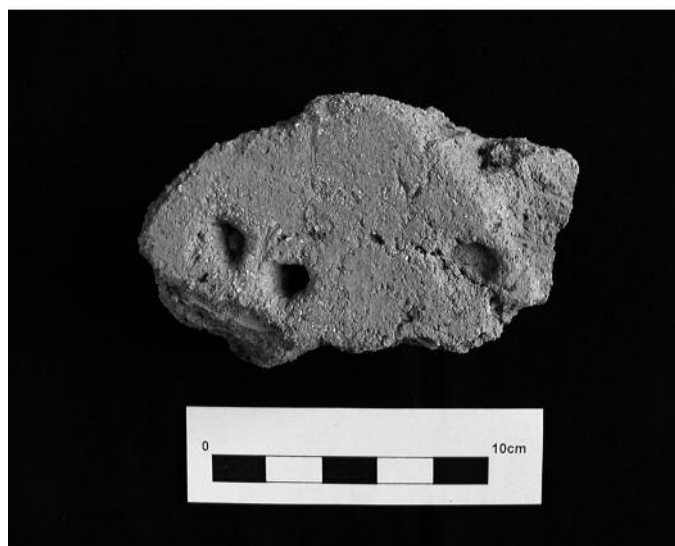
Příloha 12. Fotografická dokumentace fragmentů s důlky pro uchycení omítky
