Terénní výzkumy Ústavu archeologické památkové péče středních Čech v roce 2015

Michal Lutovský a kol.

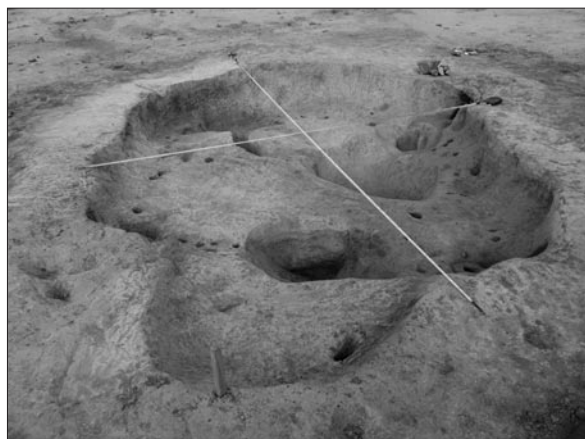
Obr. 2. Brandýs nad Labem, ul. Sasanková. Půdorys řívnáčské polozemnice

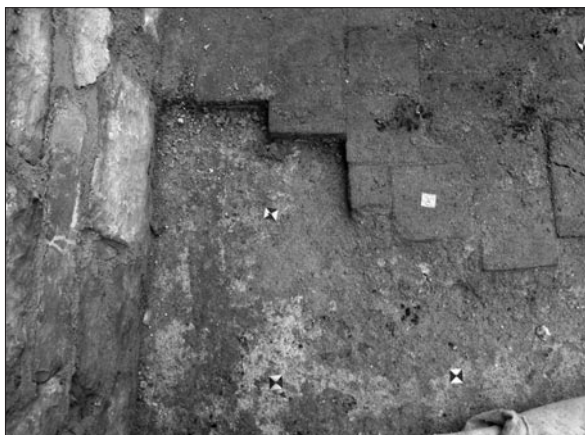
Obr. 3. Buštěhrad. Středověká cihlová dlažba

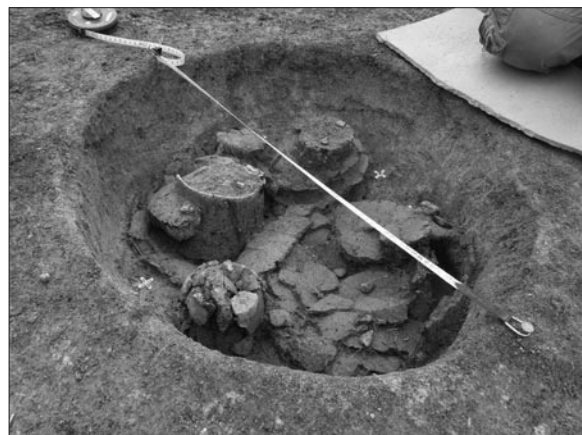
Obr. 4. Cerhenice. Žárový hrob lužické kultury

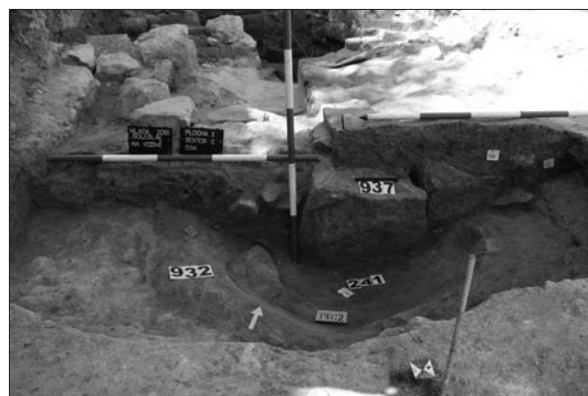
Obr. 7. Mladá Boleslav. Řez peci č. 2

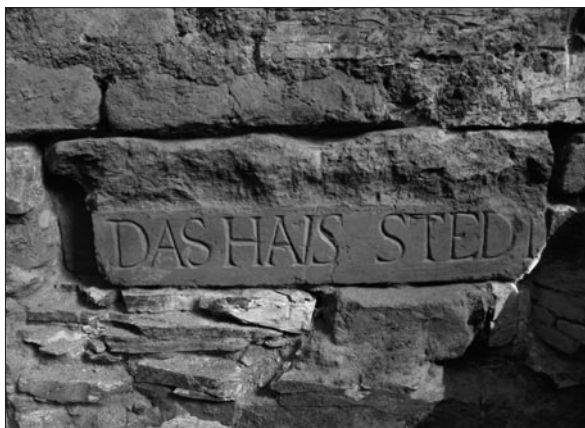
Obr. 9. Poděbrady. Rekonstrukce domu čp. 41/12. Sekundárně užitý architektonický článek s nápisem v základech mladší fáze domu

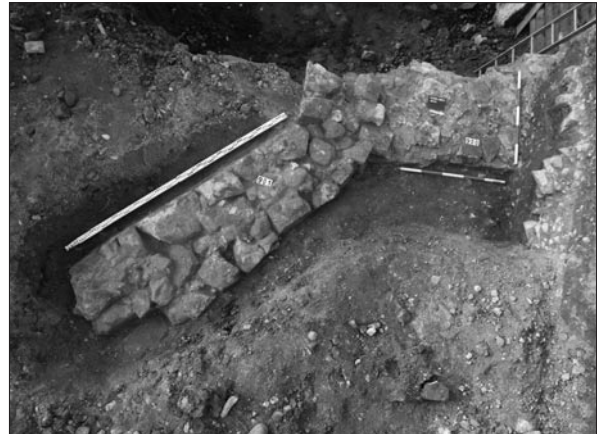
Obr. 11. Podolanka. Půdorysný pohled na těleso kamenného mostu s částí poprsní zídky

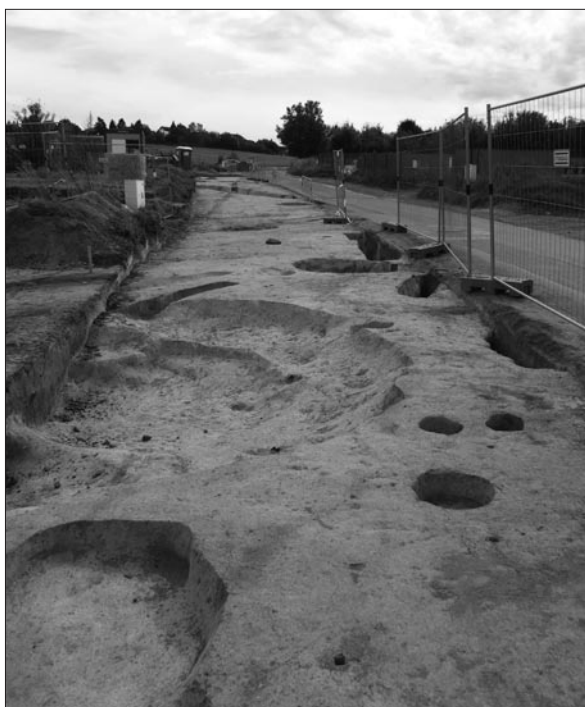
Obr. 17. Přemyšlení. Celkový pohled na úsek rozšířené komunikace s četnými archeologickými situacemi

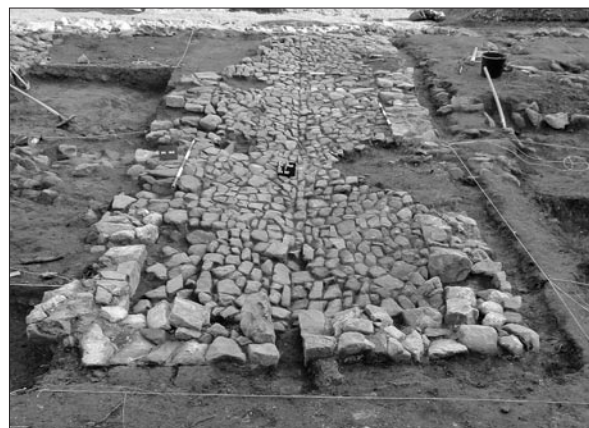
Obr. 21. Řevnice. Novověký objekt (chlév?)
